Rapport

Utvändig termografering av fasader och tak

Objekt: Simhallen, Växjö

Datum: 2020-02-27
Projektnummer: C220022
Handläggare: Linus Björnlund
Telefonnummer: 0480-888 50
Mobilnummer: 070-2901136
E-post: linus.bjornlund@conservator.se

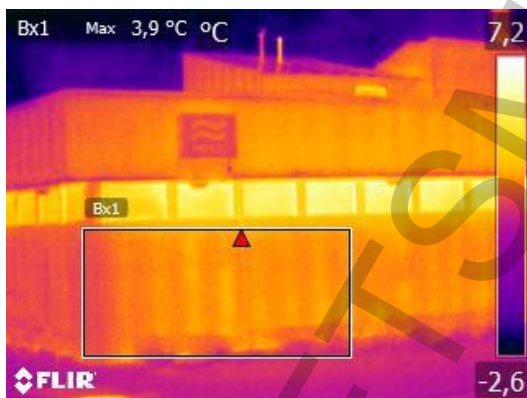
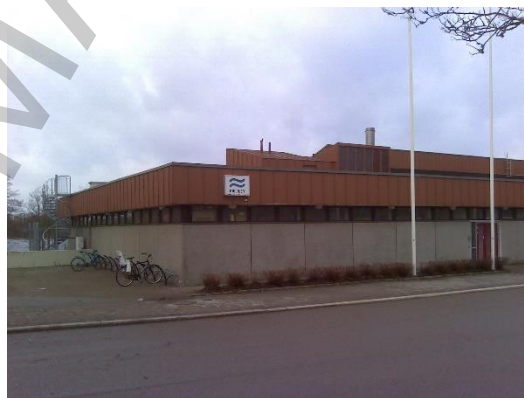
Foto 1, fasad, mindre avvikelser i isolervärden, inga anmärkningar.

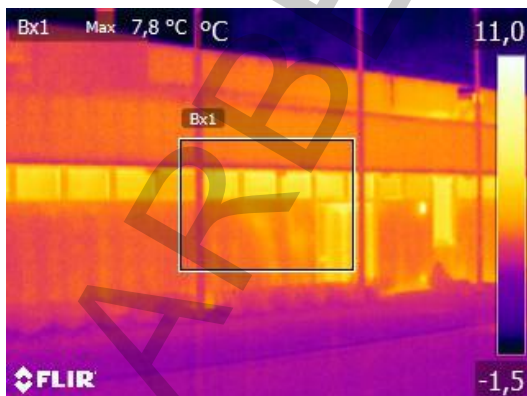
Foto 2, fasad, mindre avvikelser i isolervärden, inga anmärkningar.

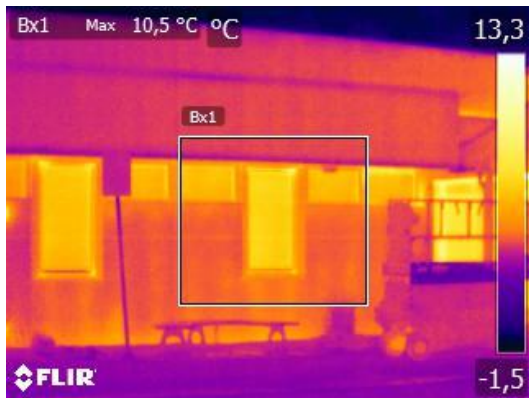
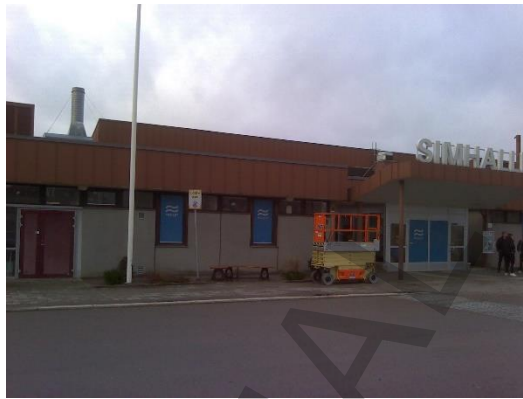
Foto 3, fasad, mindre avvikelser i isolervärden, inga anmärkningar.

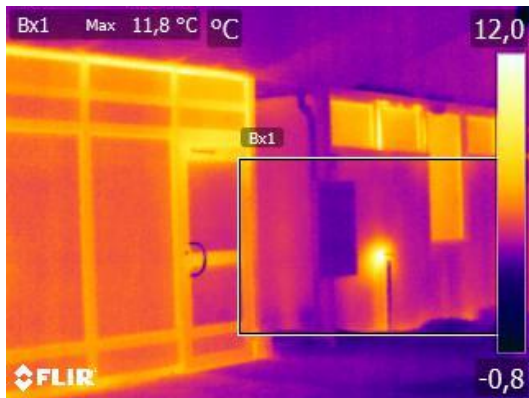
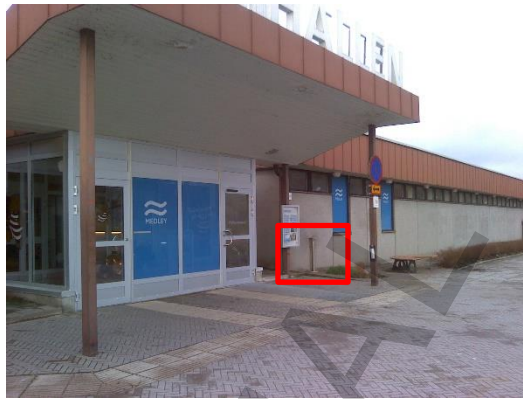
Foto 7, fasad, mindre avvikelser vid genomföring av rör i fasad (1).

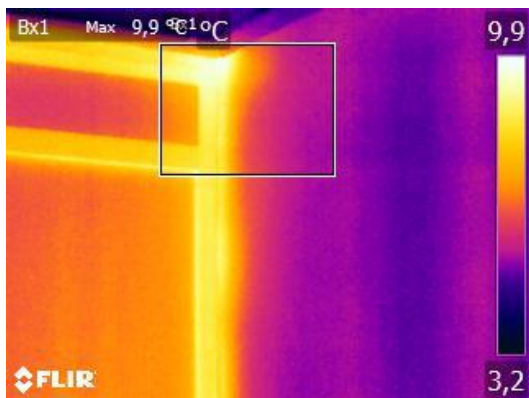
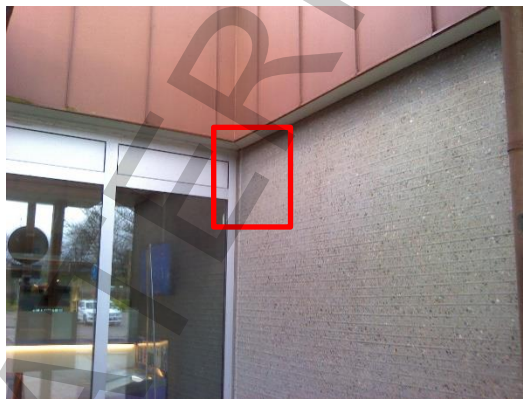
Foto 8, fasad, köldbrygga och/eller luftläckage i fönsteranslutning (2).

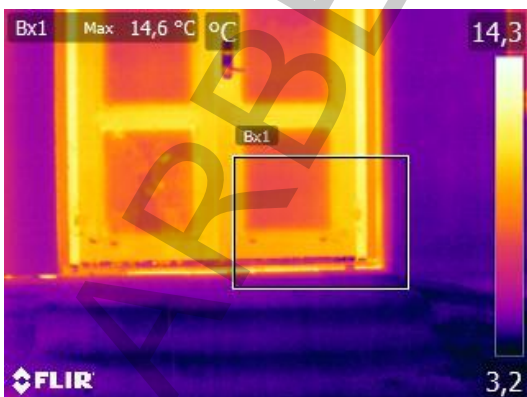
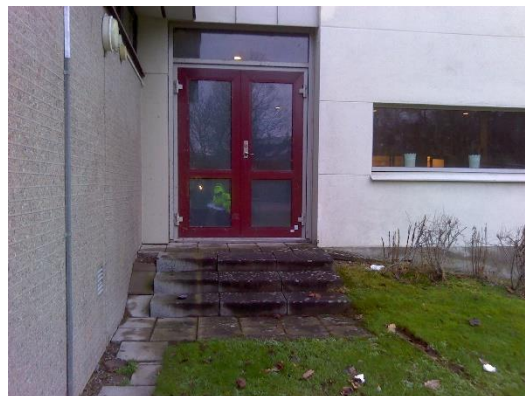
Foto 14, dörr, mindre avvikelser i isolervärden, inga anmärkningar.

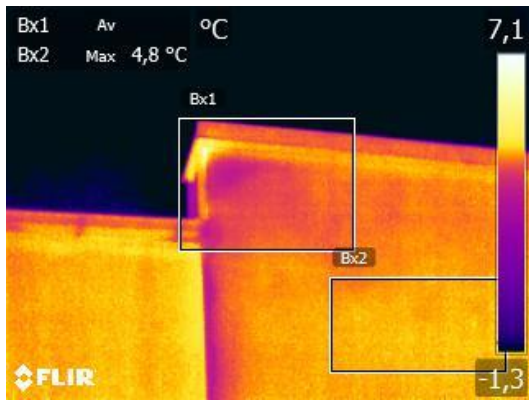
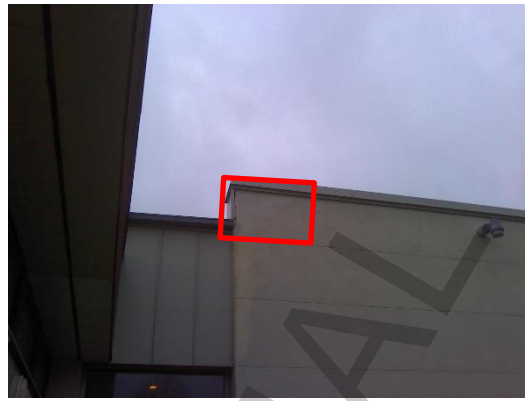
Foto 15, fasad, möjlig uppfuktning av fasadmateriel (2).

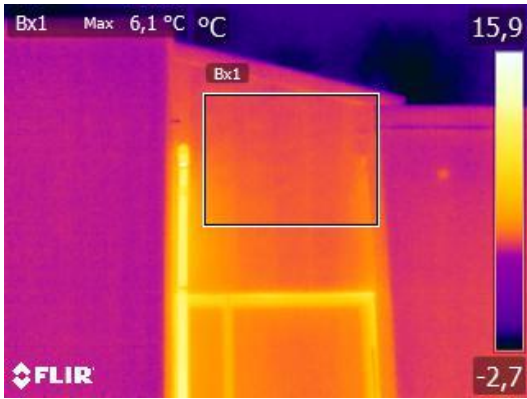
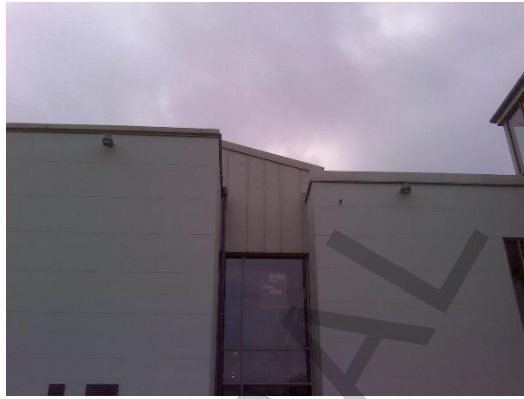
Foto 26, fasad, mindre avvikelser i anslutningar, inga anmärkningar.

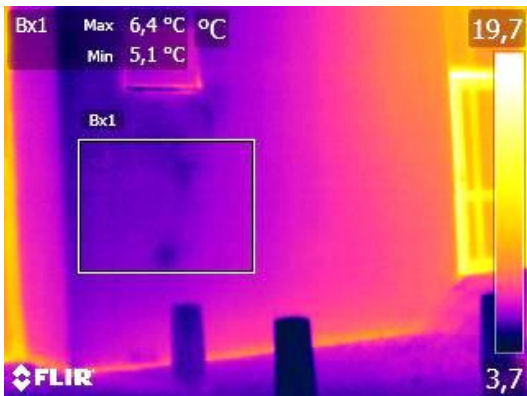
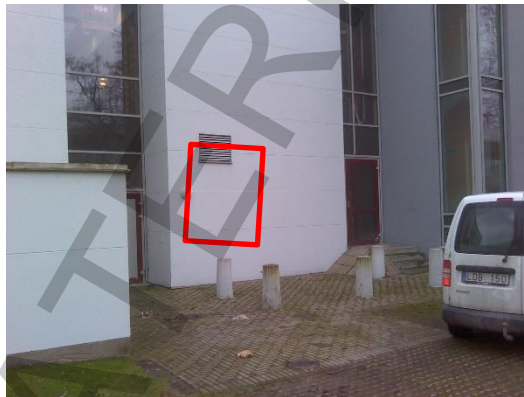
Foto 27, fasad, möjlig uppfuktning av fasadmateriäl (2).

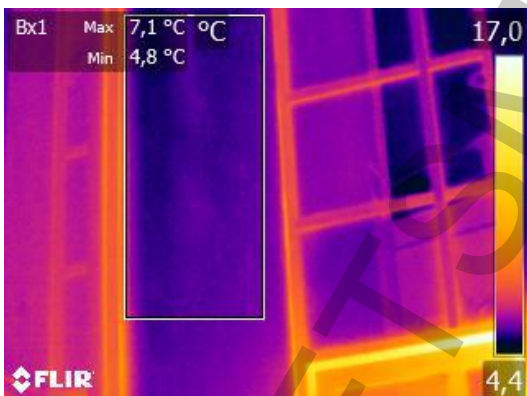
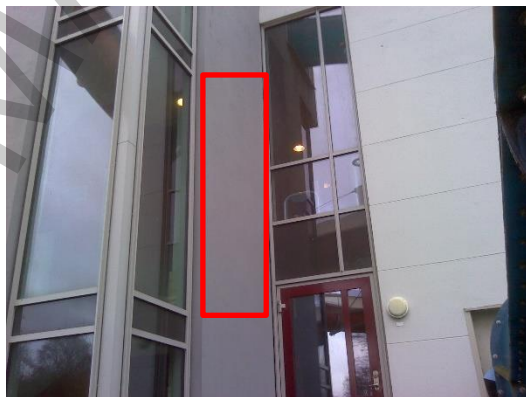
Foto 36, fasad, möjlig uppfuktning av fasadmateriel (2).

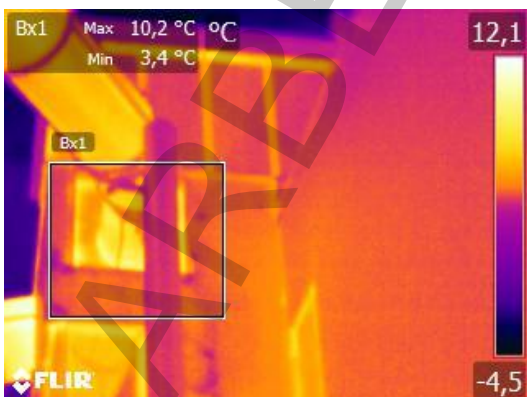
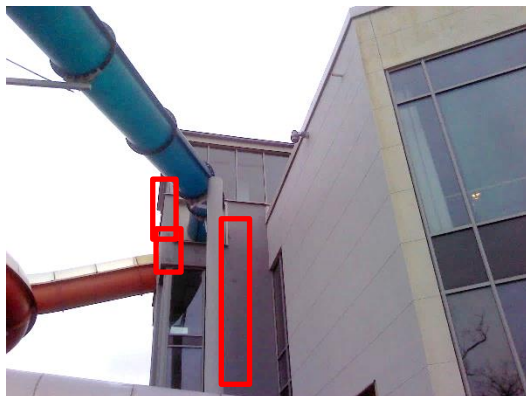
Foto 37, fasad, möjlig uppfuktning av fasadmateriel (3).

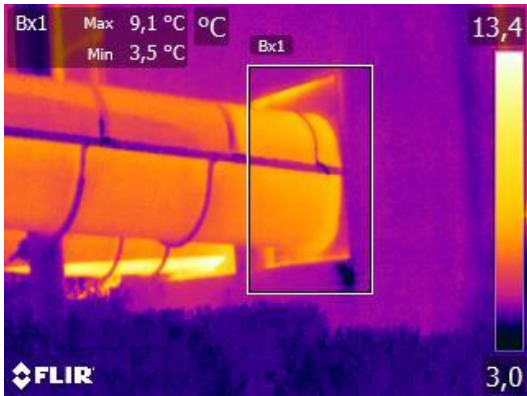
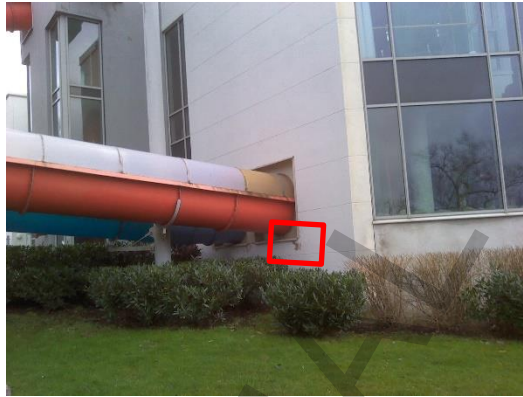
Foto 38, fasad, *uppfuktning av fasadmaterial, putssläpp (3).*

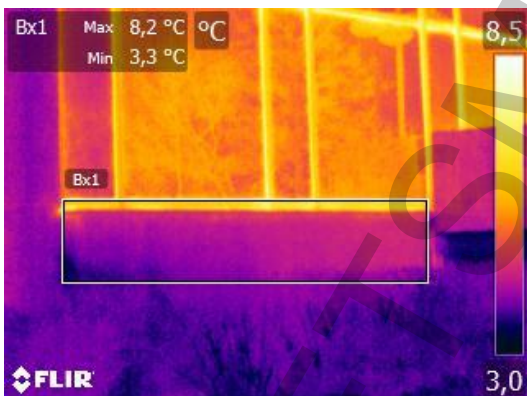
Foto 40, fasad, *trolig uppfuktning av fasadmaterial (2).*

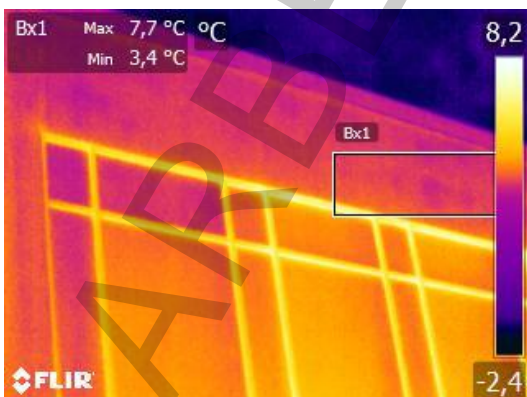
Foto 41, fasad, *trolig uppfuktning av fasadmaterial (2).*

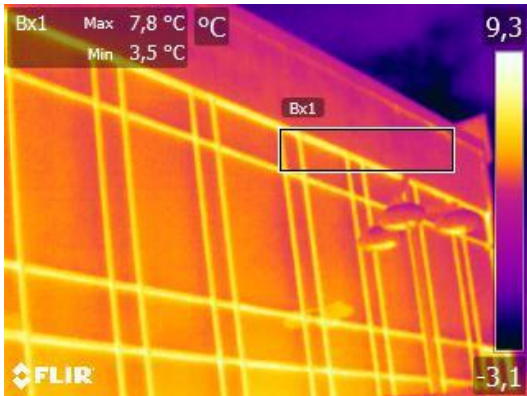
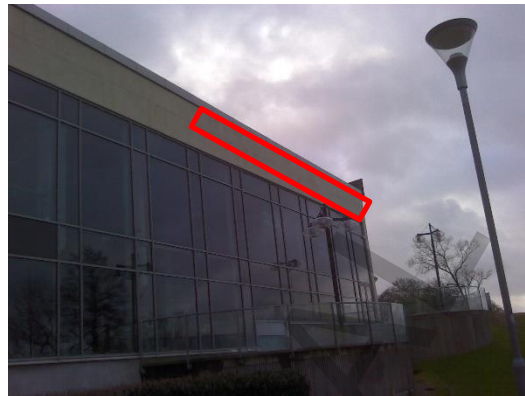
Foto 42, fasad, trolig uppfuktning av fasadmateriel (2).

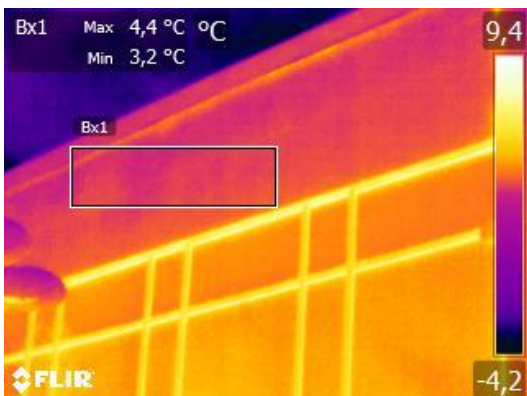
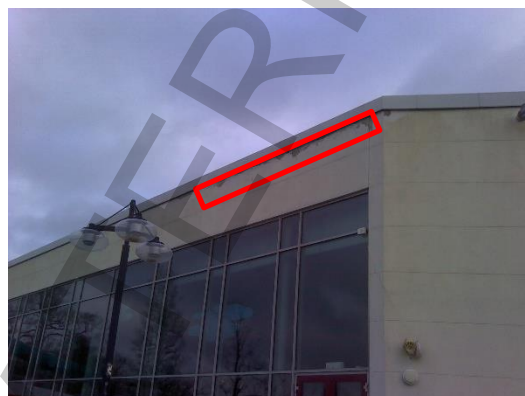
Foto 43, fasad, trolig uppfuktning av fasadmateriel, putsläpp (3).

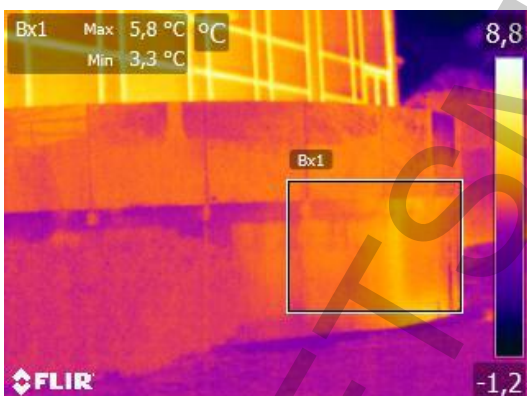
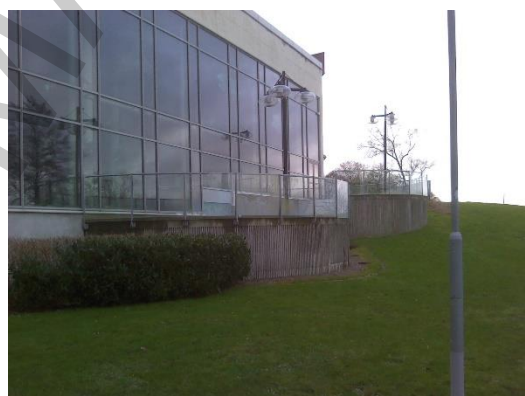
Foto 44, bassäng, okänd anledning till temperaturdifferens, (2).

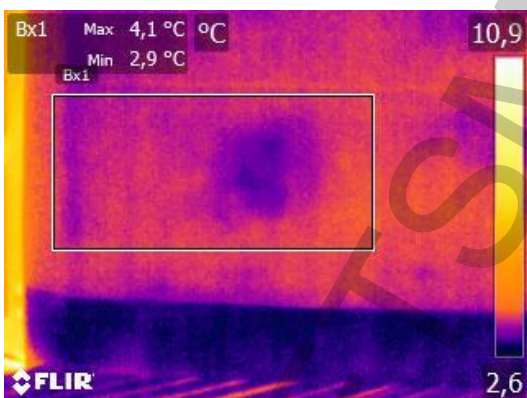
Foto 47, fasad, trolig uppfuktning av fasadmaterial, (2).

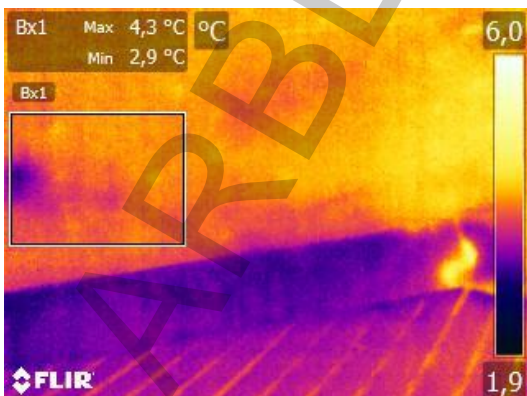
Foto 48, fasad, trolig uppfuktning av fasadmaterial, (2).

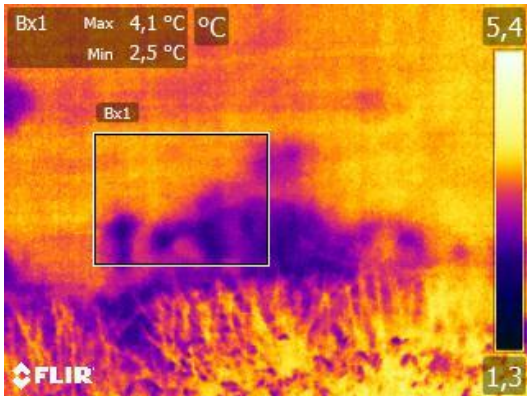
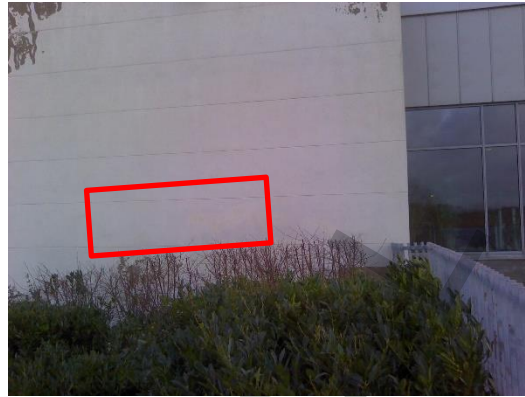
Foto 49, fasad, trolig uppfuktning av fasadmaterial, (2).

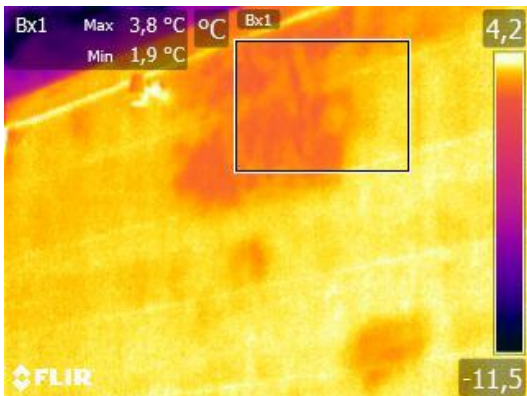
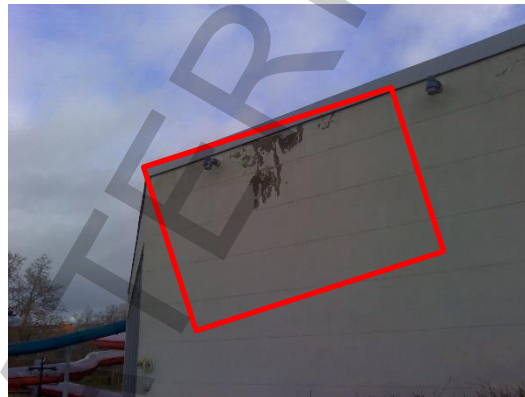
Foto 50, fasad, uppfuktning av fasadmaterial, putssläpp (3).

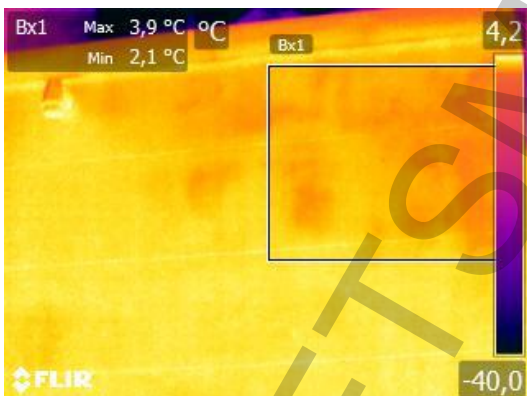
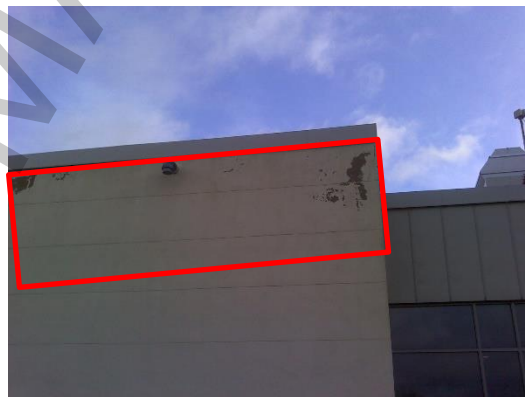
Foto 51, fasad, uppfuktning av fasadmaterial, putssläpp (3).

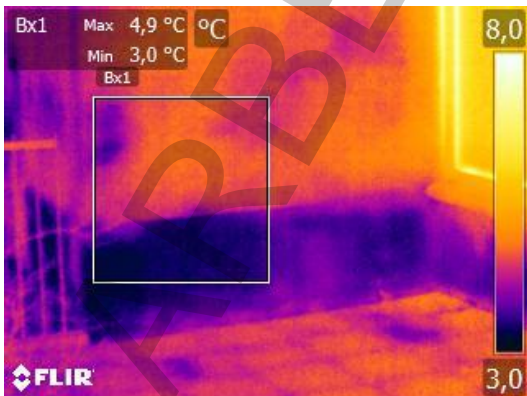
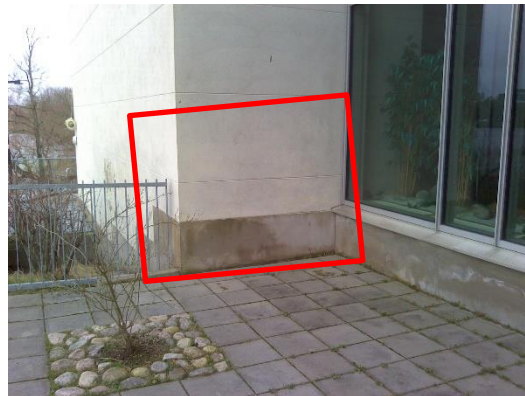
Foto 52, fasad, uppfuktning av fasadmaterial, (2).

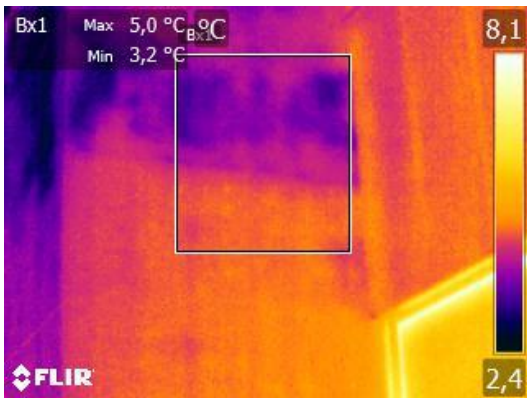
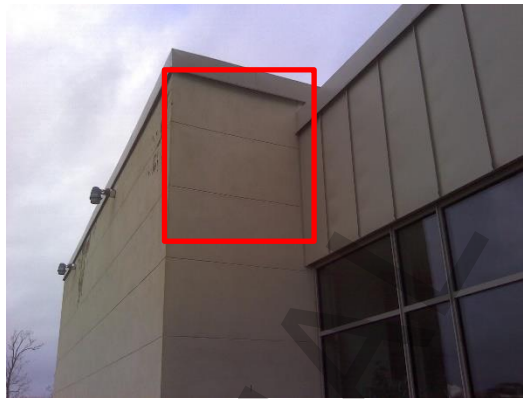
Foto 53, fasad, uppfuktning av fasadmaterial, (3).

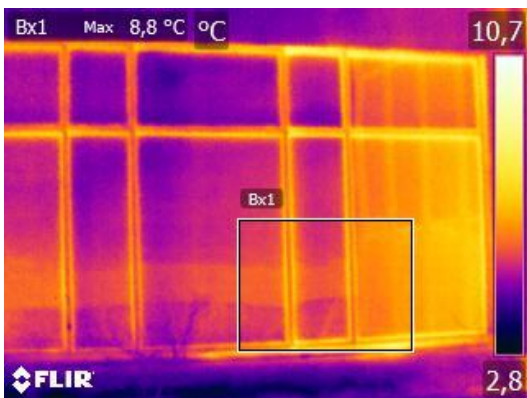
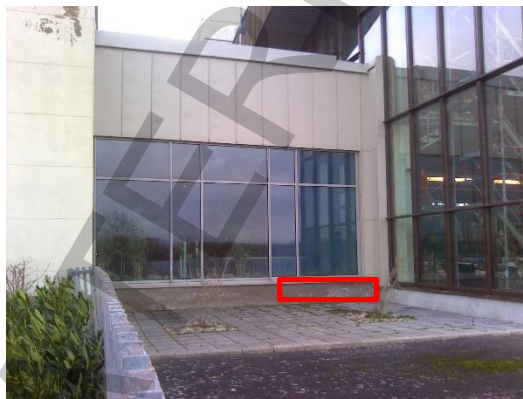
Foto 54, fasad, mindre köldbrygga vid sockel (2).
