# STATUSBEDÖMNING VÄXJÖ SIMHALL

2020-05-15

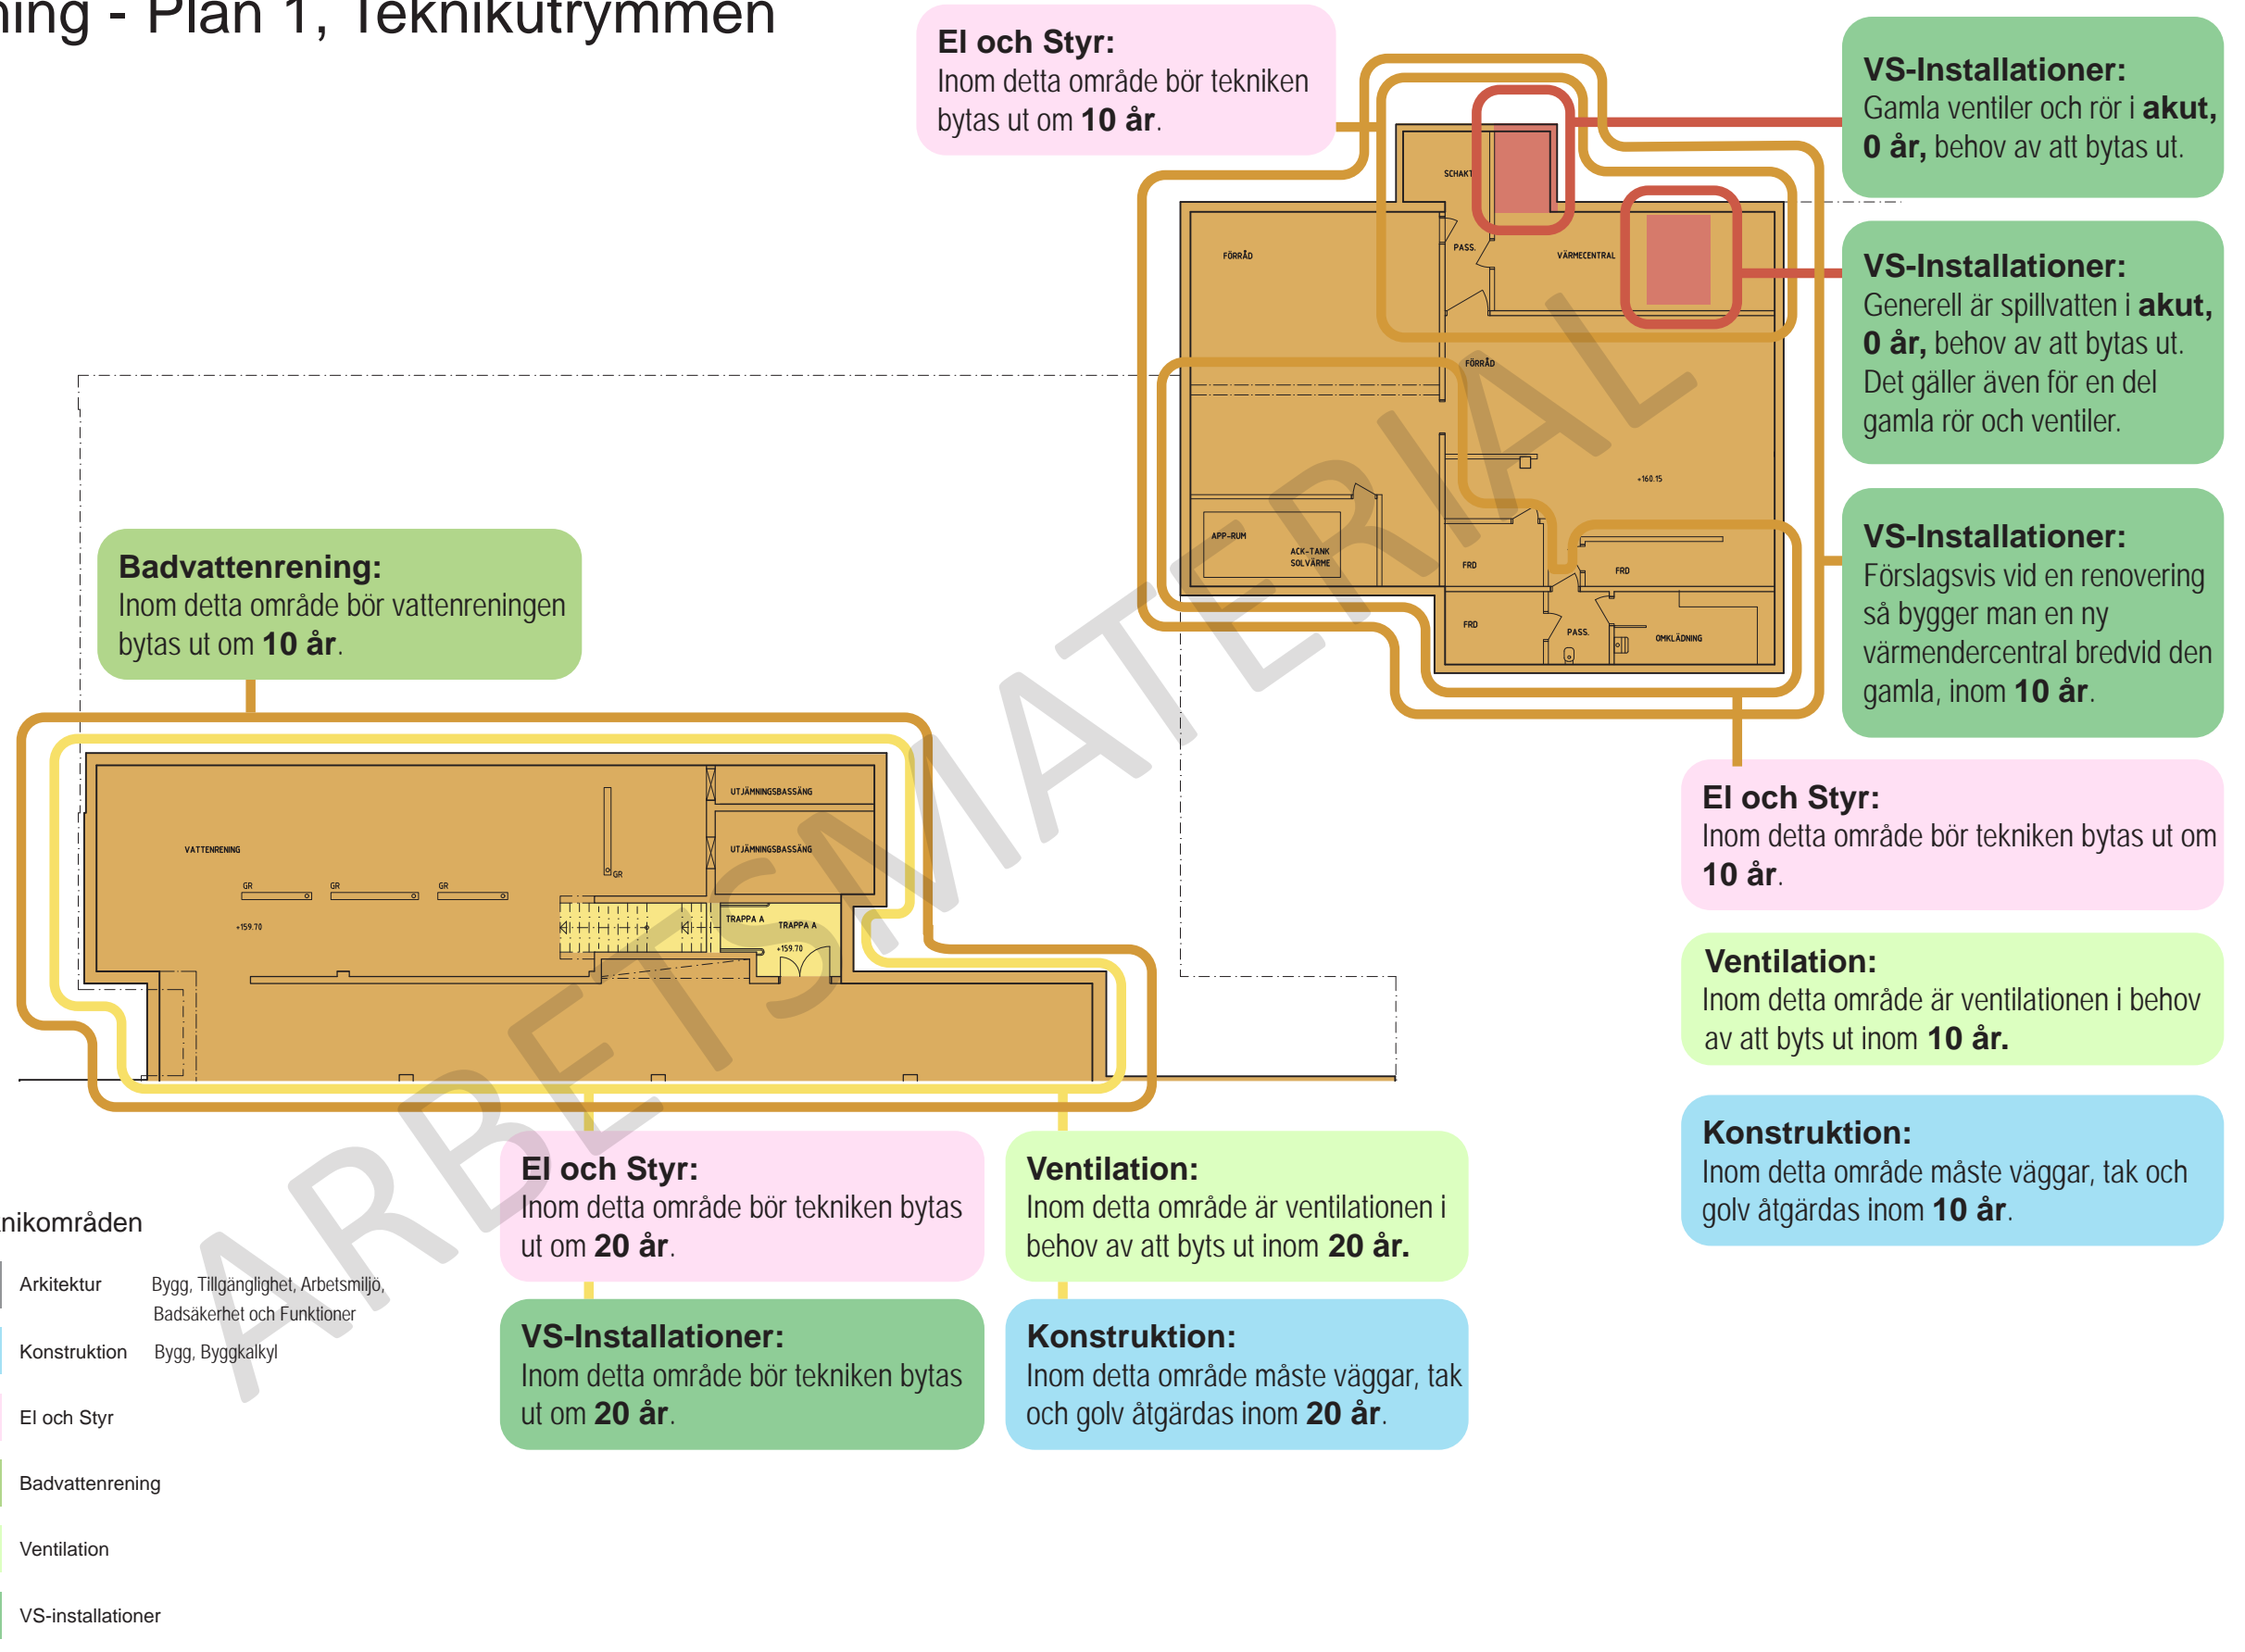
# Statusbedömning - Plan 1, Teknikutrymmen

**VS-Installationer:**  
De mesta inom detta området är i bra skick men en del material har rostbeläggningar, generellt behövs det göras en åtgärd inom **20 år**.

**VS-Installationer:**  
Spillvattenpumpar S2-P1 och S2-P2 bör bytas ut inom **10 år**.

**Badvattenrening:**  
Inom detta område bör vattenreningen **akut, 0 år**, bytas ut.

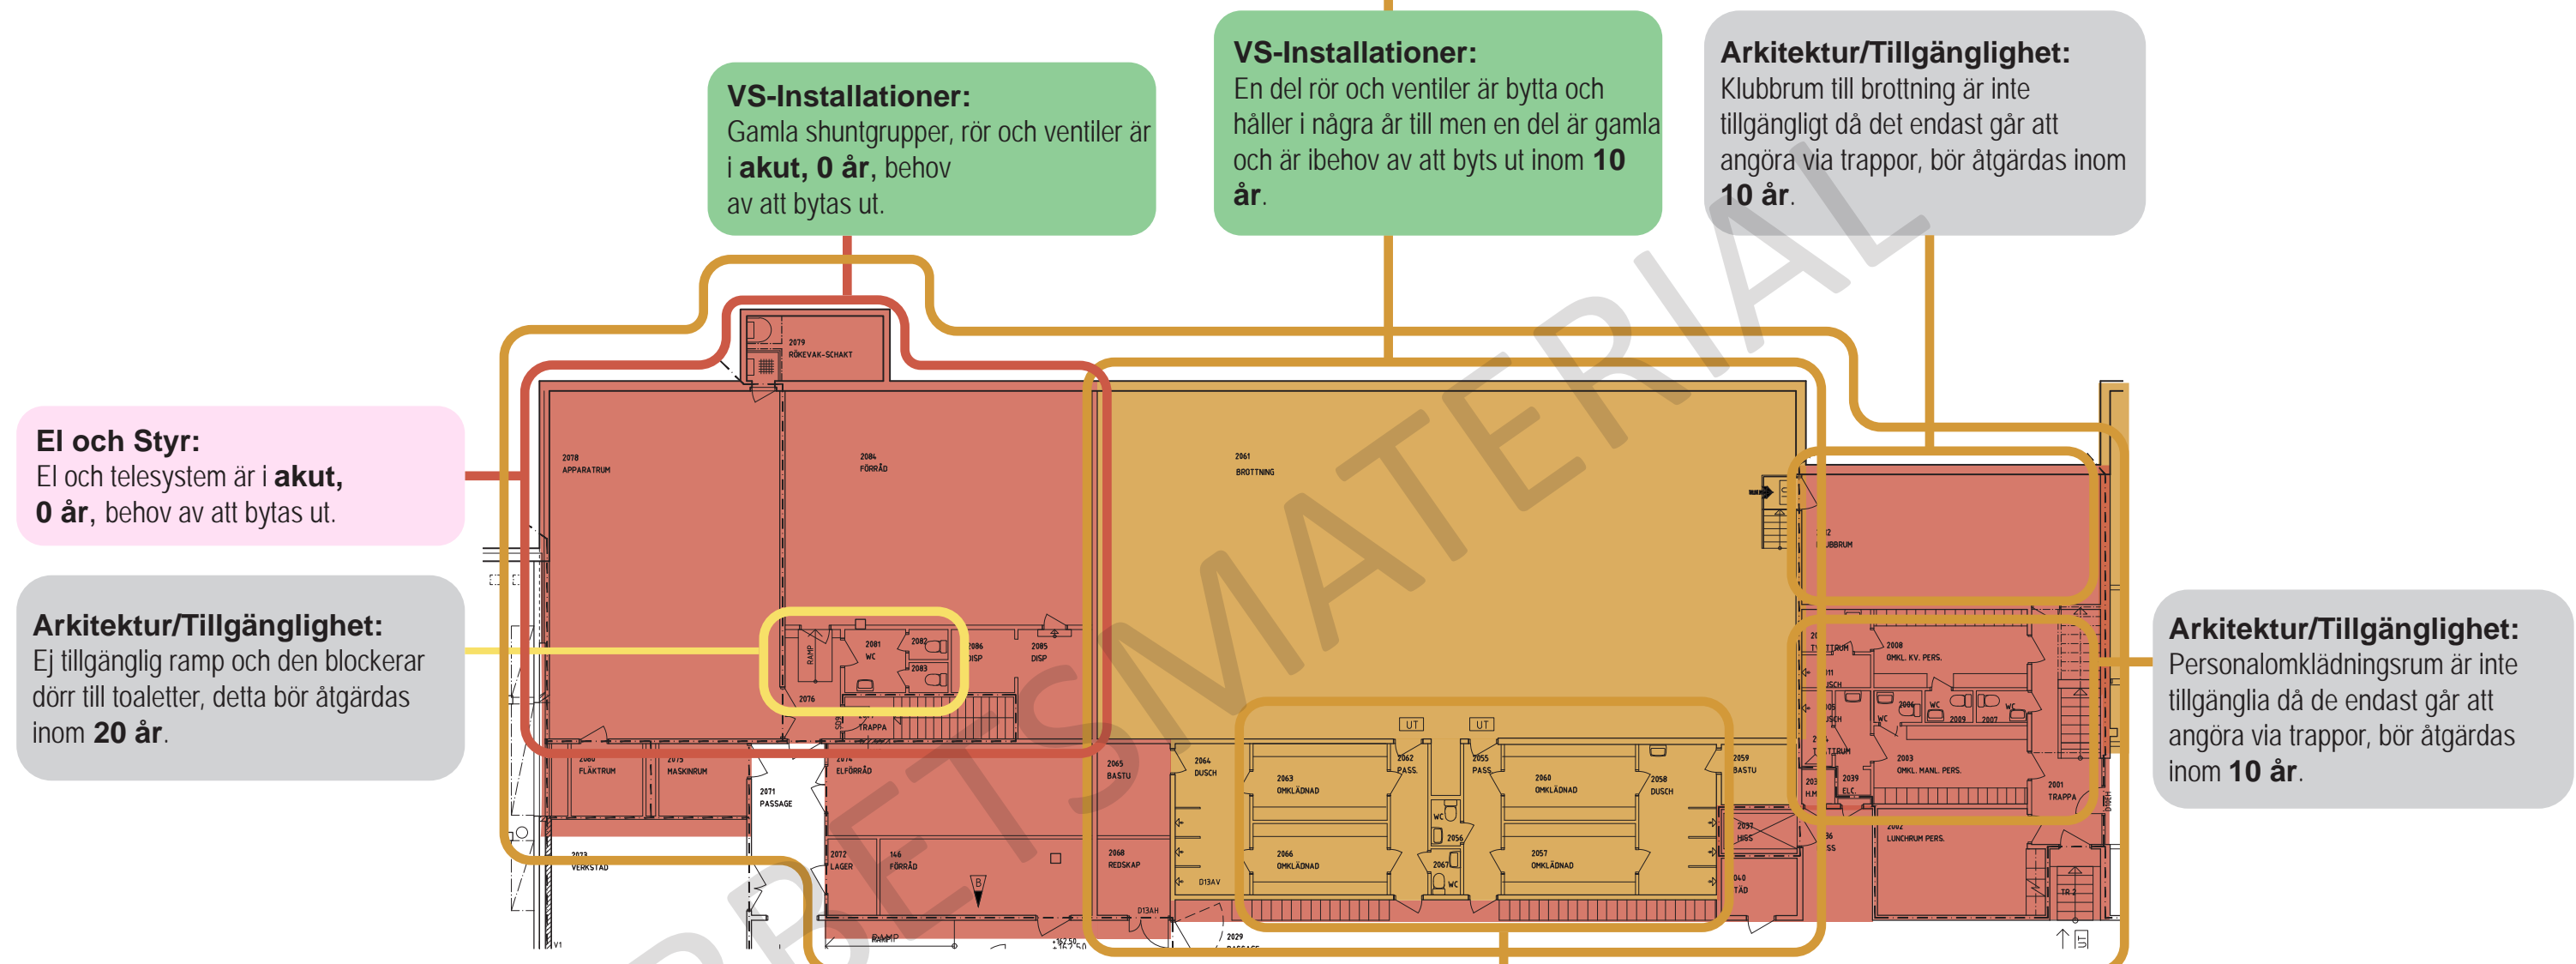
# Statusbedömning - Plan 2, Personal • Brottning

**Ventilation:**  
Inom detta område är ventilationen i behov av att byts ut inom **10 år**.

**VS-Installationer:**  
En del rör och ventiler är bytta och håller i några år till men en del är gamla och är i behov av att byts ut inom **10 år**.

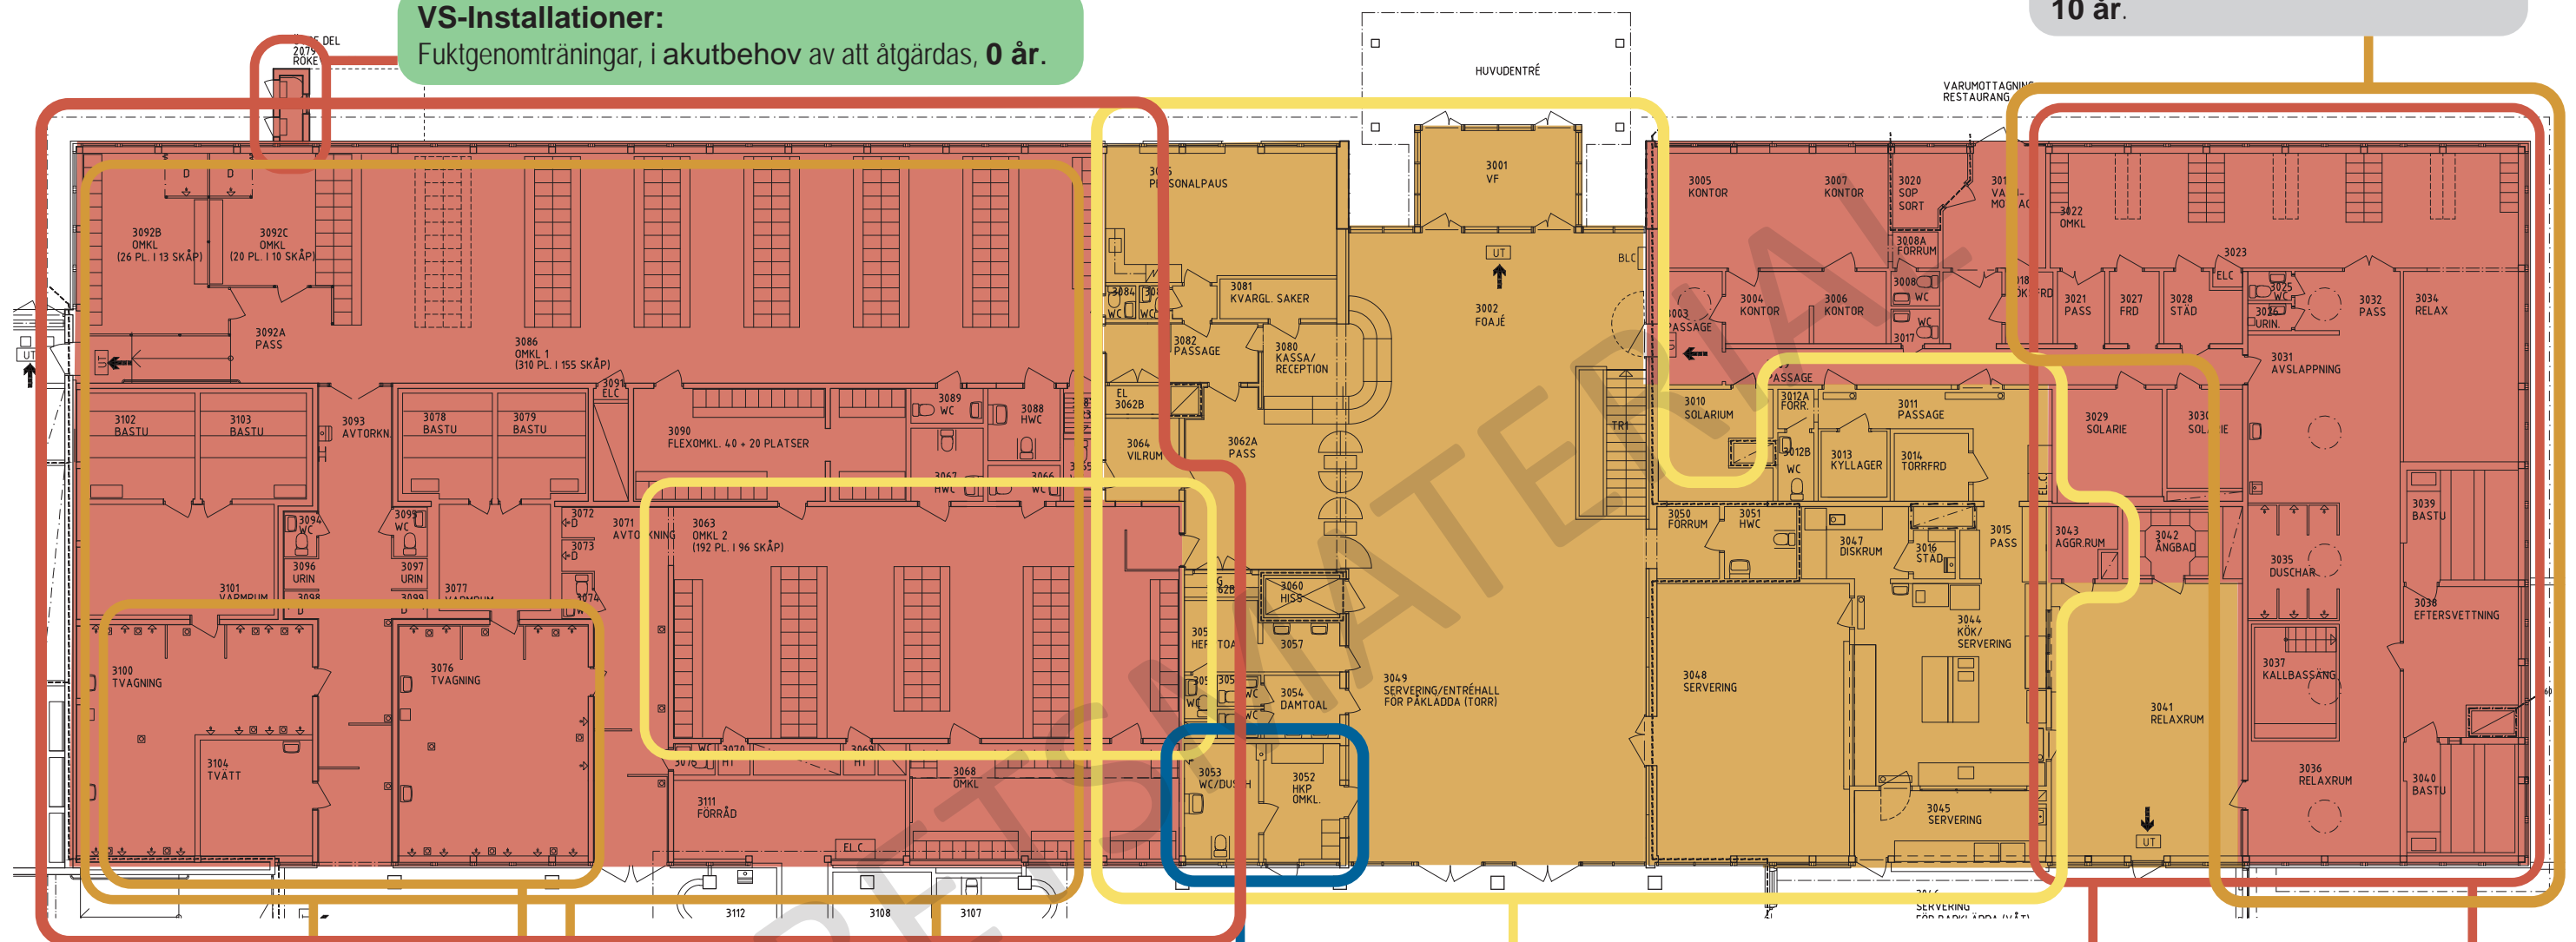
**Arkitektur/Tillgänglighet:**  
Omklädnings, WC, duschar, är inte tillgängliga. Något som bör ses över inom **10 år**.

**VS-Installationer:**  
Fuktgenomträngningar, i akutbehov av att åtgärdas, **0 år**.

**Konstruktion:**  
Inom omklädningsdelen måste det mesta bytas ut **akut, 0 år**.

**VS-Installationer:**  
Det är stort slitage i duscharna och det finns en del gamla rör och ventiler mm som är i behov av att bytas samt rostiga radiatorer som behöver bytas ut inom **10 år**.

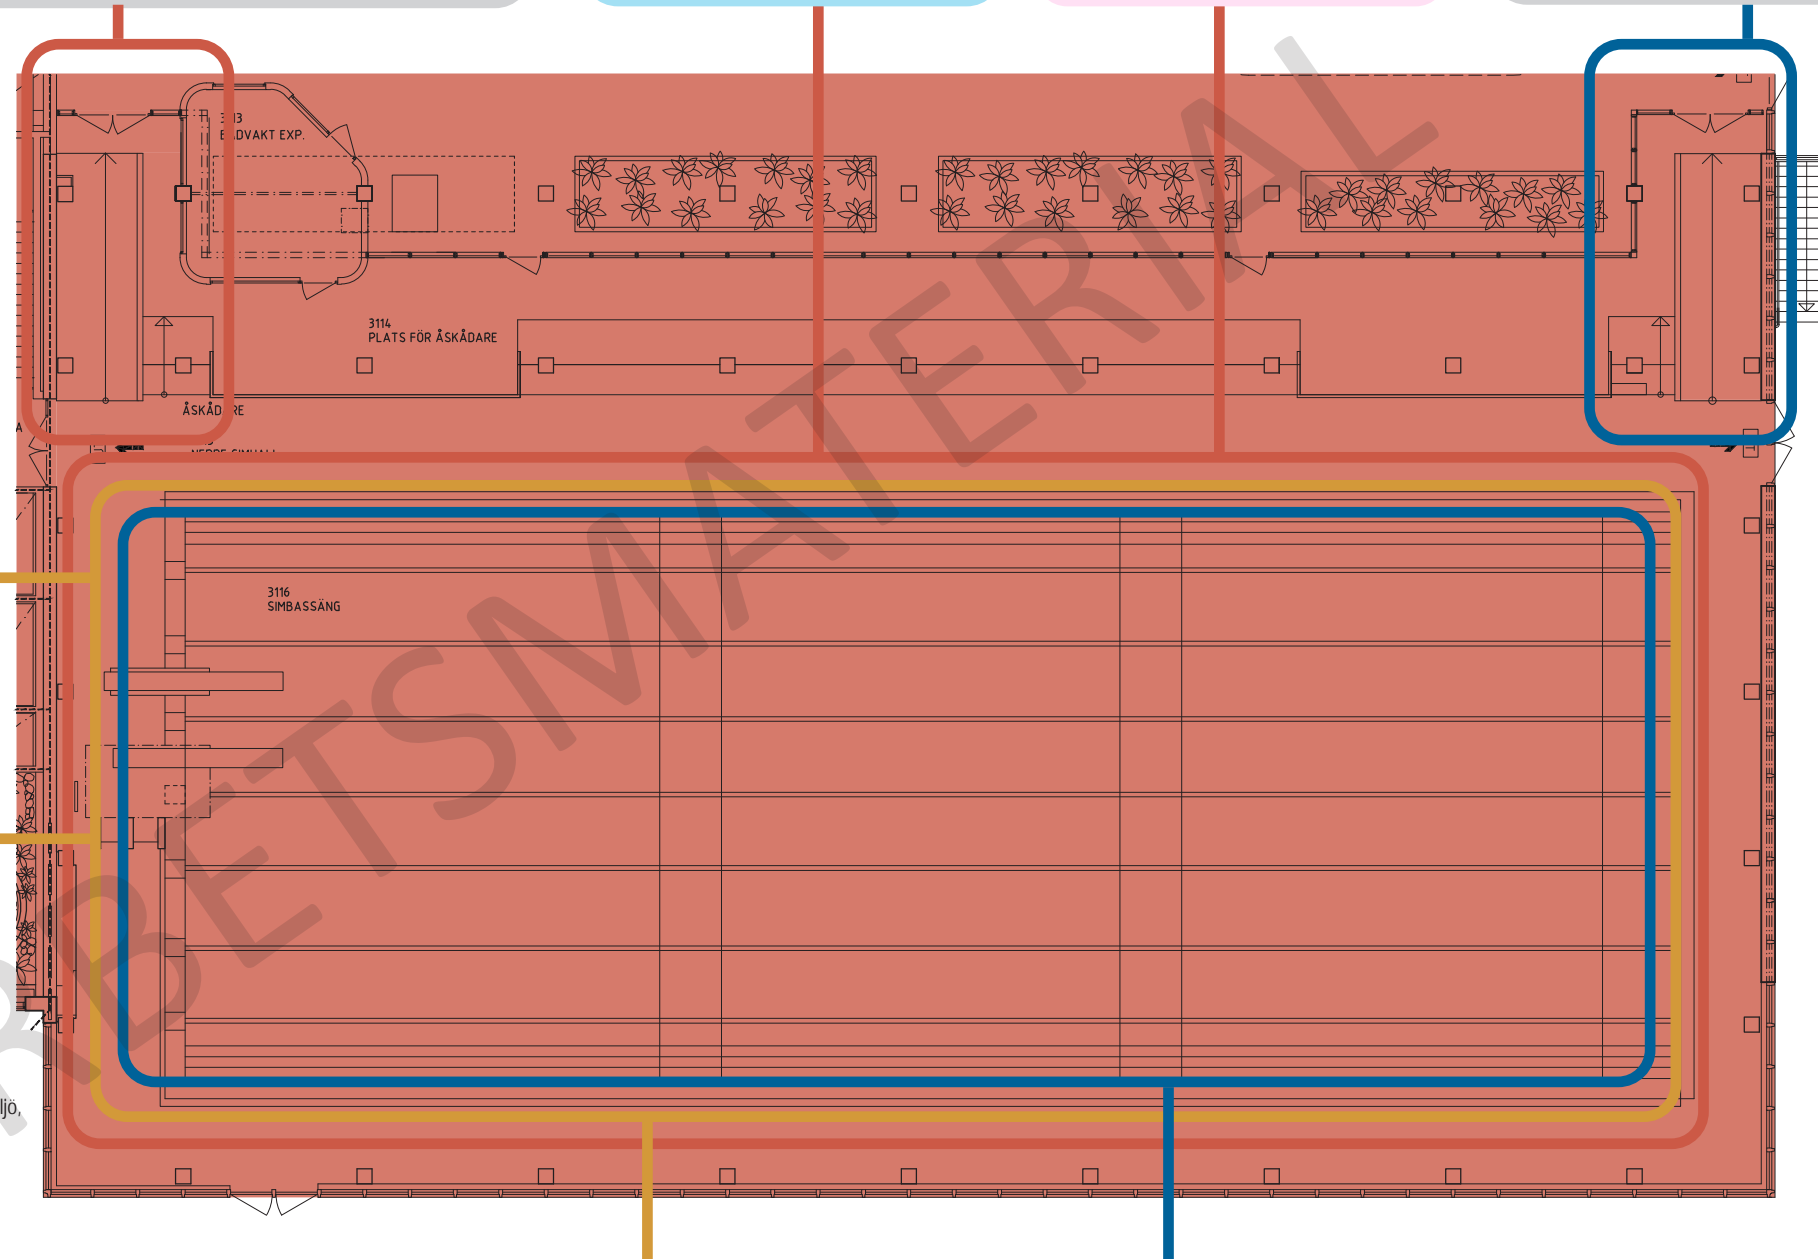
# Statusbedömning - Plan 3, Äventyrsbad

**Ventilation:**  
Inom detta område är ventilationen i behov av att byts ut inom **20 år**.

**VS-Installationer:**  
Det mesta är i gott skick inom detta område, åtgärder behövs inom **20 år**.

**Badvattenrening:**  
Vildforsen är i **akut, 0 år**, behov av att bytas ut.

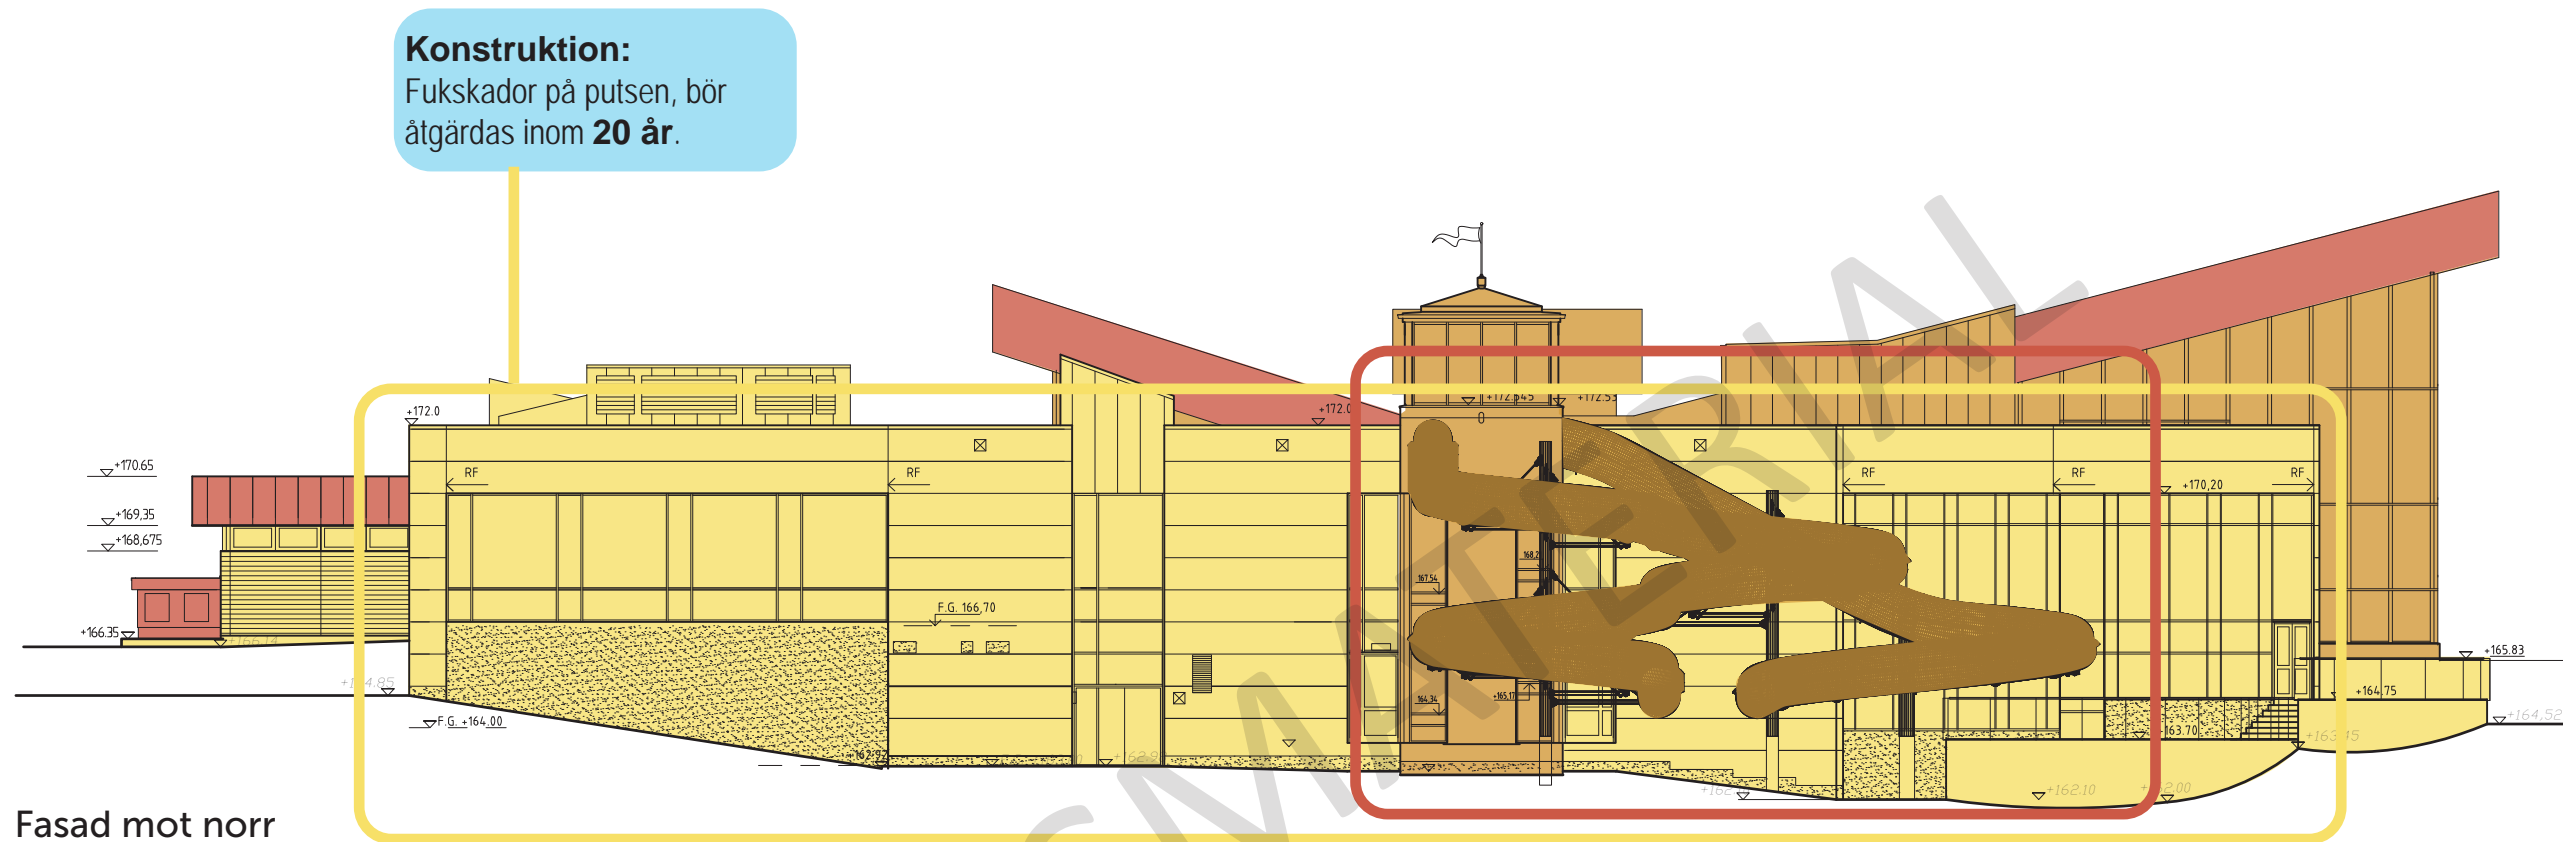
Fasad mot norr

**Konstruktion:**  
Tät del i akut, 0 år, behov av ombyggnad.

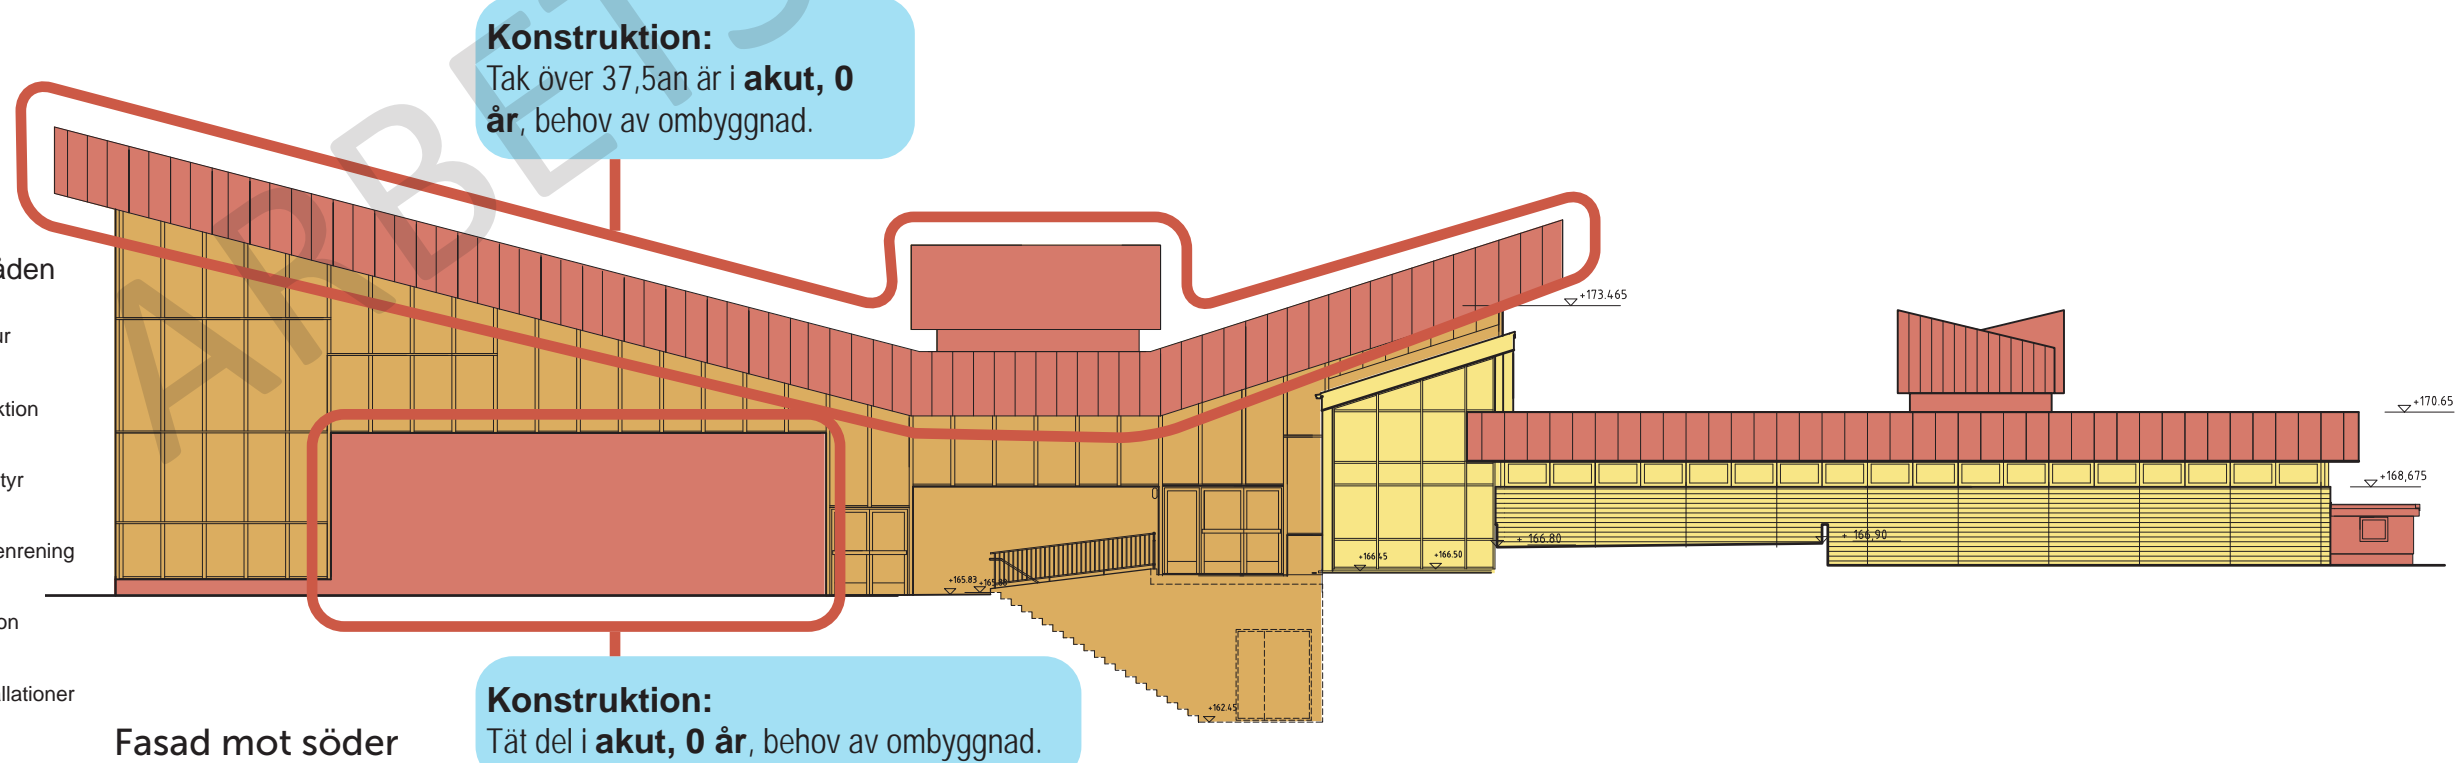
Fasad mot söder

Inom detta område är fasaden i behov av renovering inom **20 år**.

Fukskador på putsen. Inom detta område är fasaden i behov av renovering inom **20 år**.
