Rapport

Utvändig termografering av fasader och tak

Objekt: Simhallen, Växjö

Datum: 2020-02-27
Projektnummer: C220022
Handläggare: Linus Björnlund
Telefonnummer: 0480-888 50
Mobilnummer: 070-2901136
E-post: linus.bjornlund@conservator.se

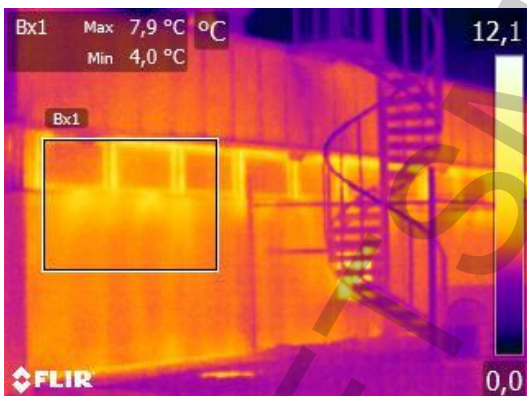
Foto 72, fasad, köldbryggor/luftläckage vid anslutningar, (1).
