# STATUSBEDÖMNING VÄXJÖ SIMHALL

2020-05-15

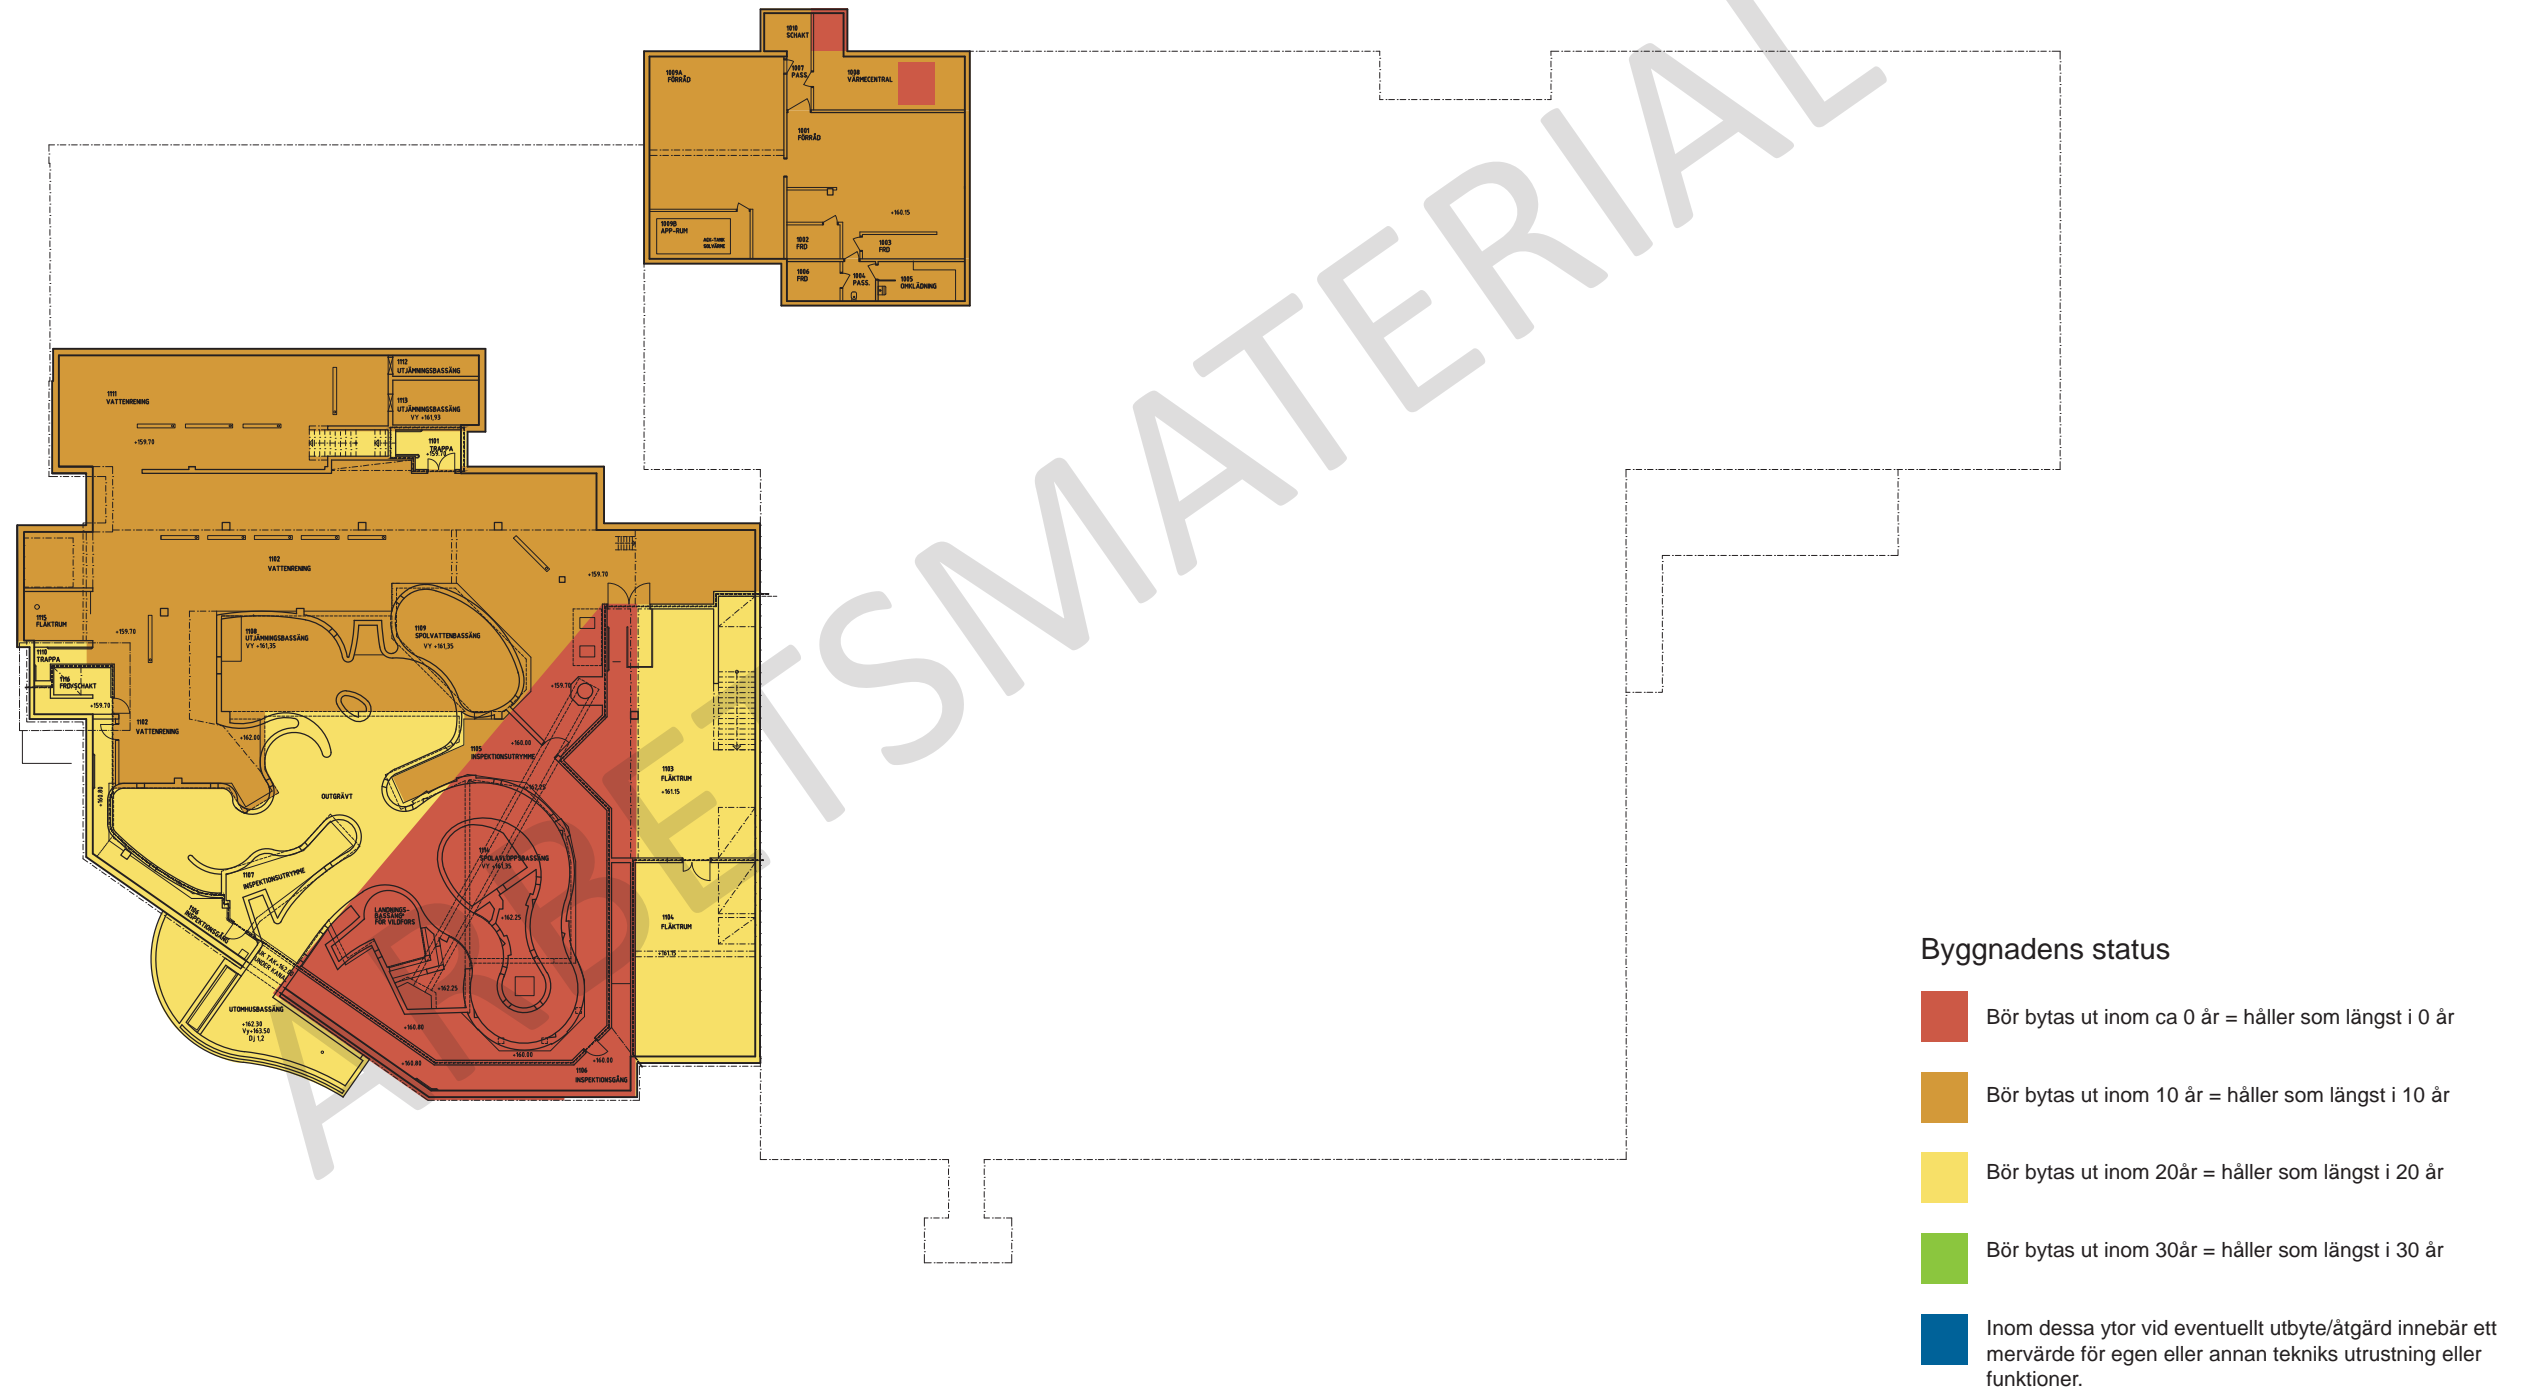
# Statusbedömning - Plan 1, Teknikutrymmen

**VS-Installationer:**  
De mesta inom detta området är i bra skick men en del material har rostbeläggningar, generellt behövs det göras en åtgärd inom **20 år**.

**VS-Installationer:**  
Spillvattenpumpar S2-P1 och S2-P2 bör bytas ut inom **10 år**.

**Badvattenrening:**  
Inom detta område bör vattenreningen **akut, 0 år**, bytas ut.

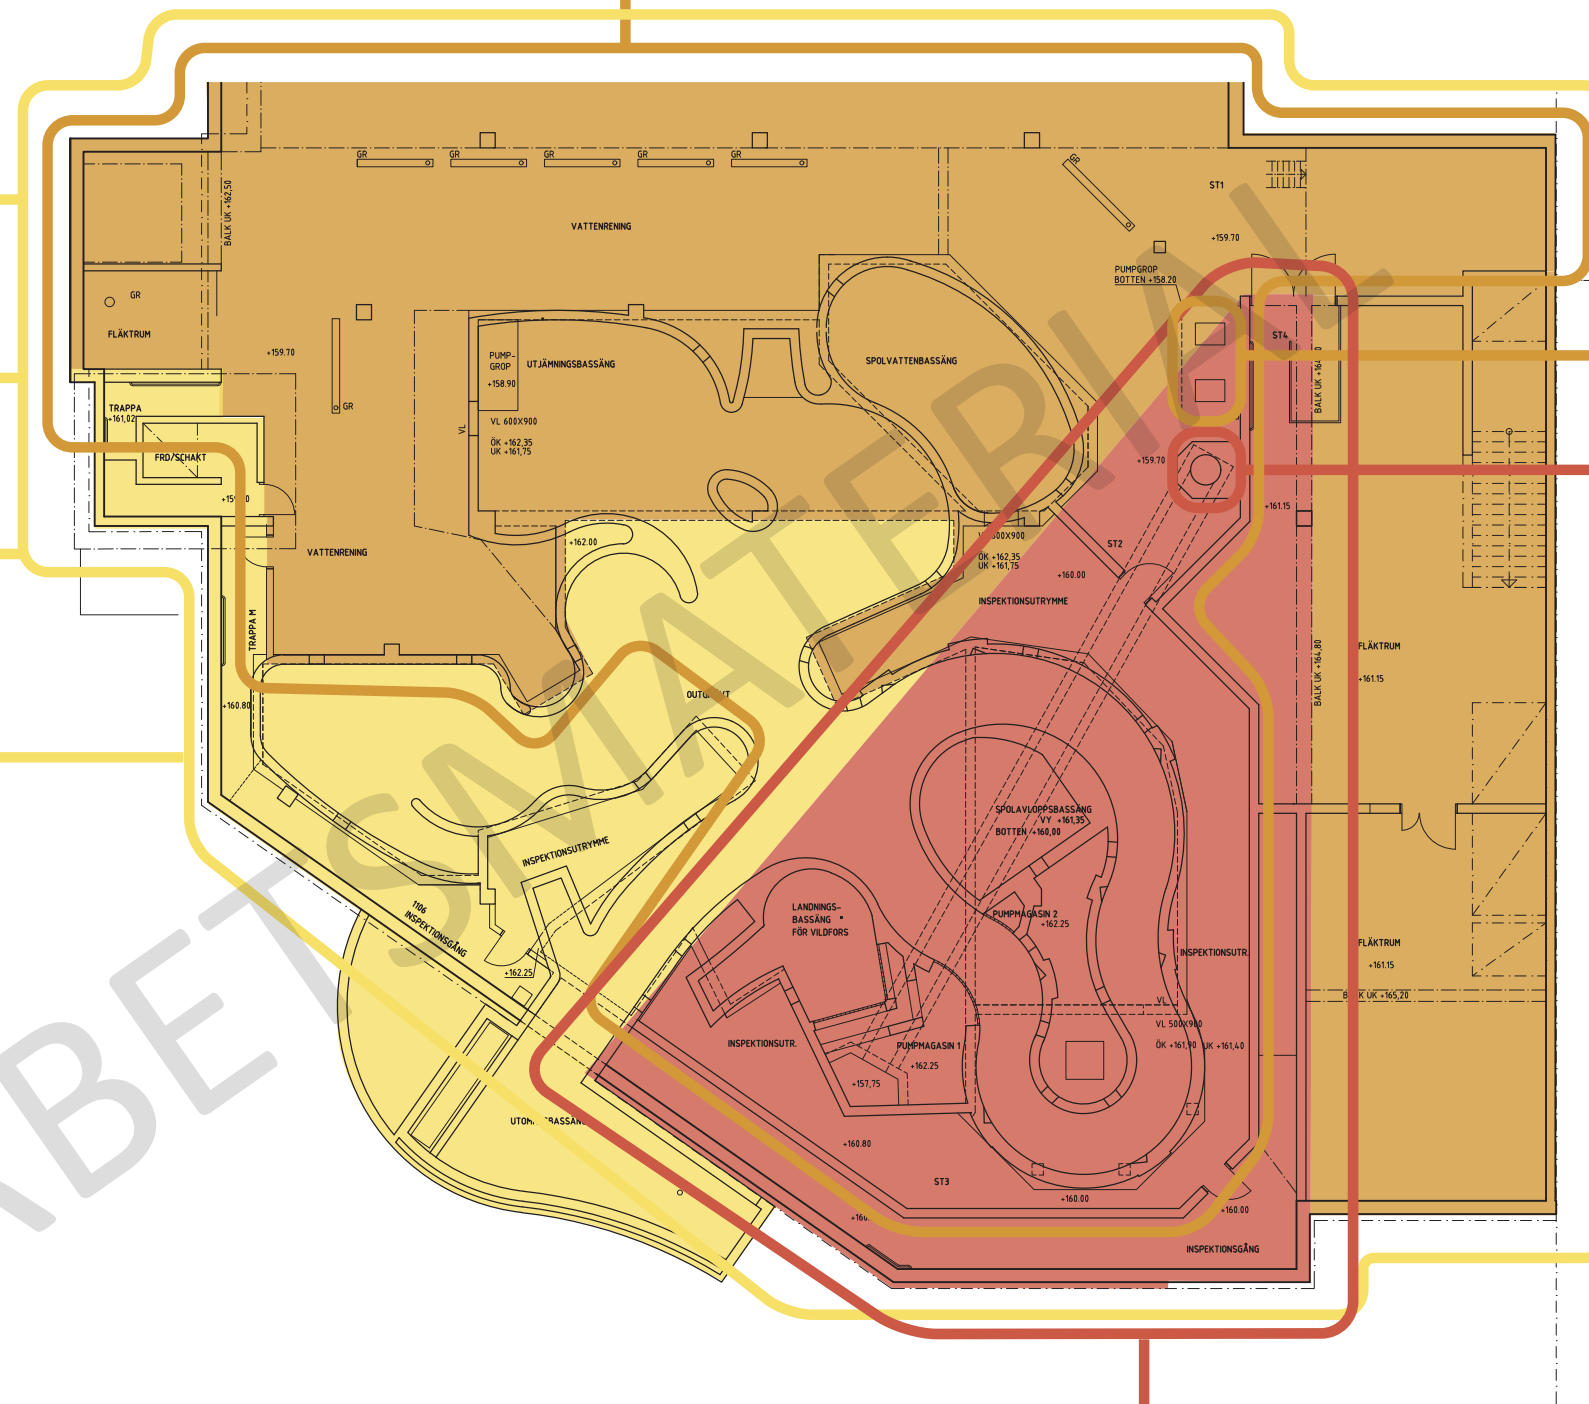
**Konstruktion:**  
Vildforsen och konstruktionen under är i **akut, 0 år**, behov av åtgärd.

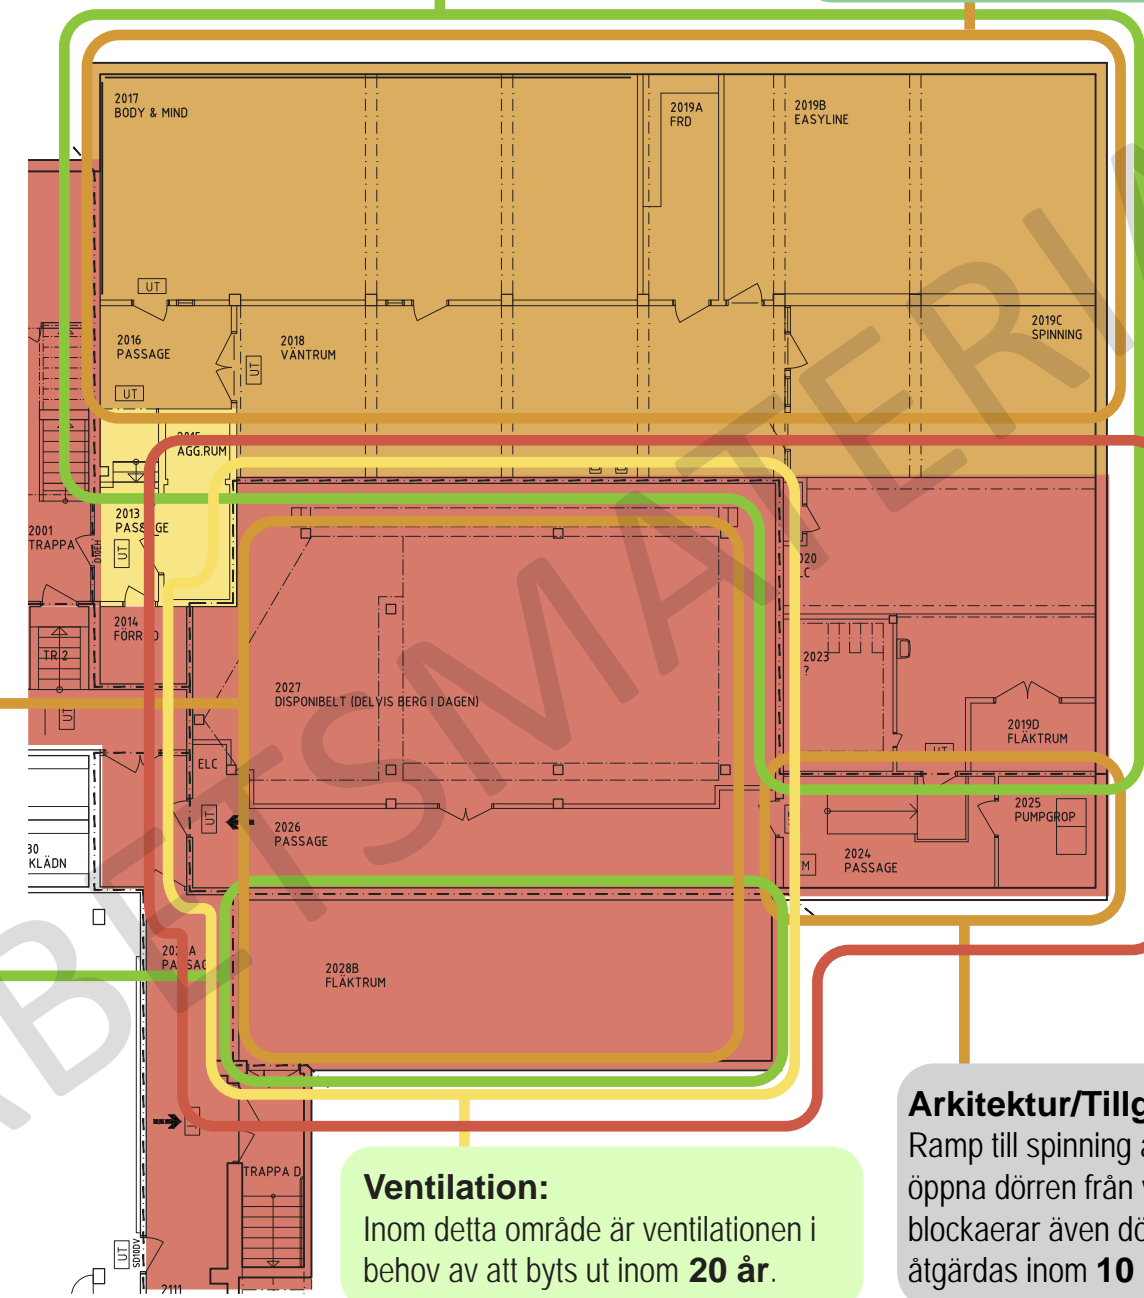
**Ventilation:**  
Inom detta område är ventilationen i behov av att byts ut inom **20 år**.

**Arkitektur/Tillgänglighet:**  
Ramp till spinning är inte tillgänglig, du kan inte öppna dörren från vilplanet. Rampens placering blockerar även dörren till pumpgropen. Bör åtgärdas inom **10 år**.

**Konstruktion:**  
Inom detta område är konstruktionen i behov av att byts ut inom **10 år**.

**Arkitektur/Tillgänglighet:**  
Pentryt och trappan ner till skjutbana är inte tillgängliga, detta bör åtgärdas inom **10 år**.

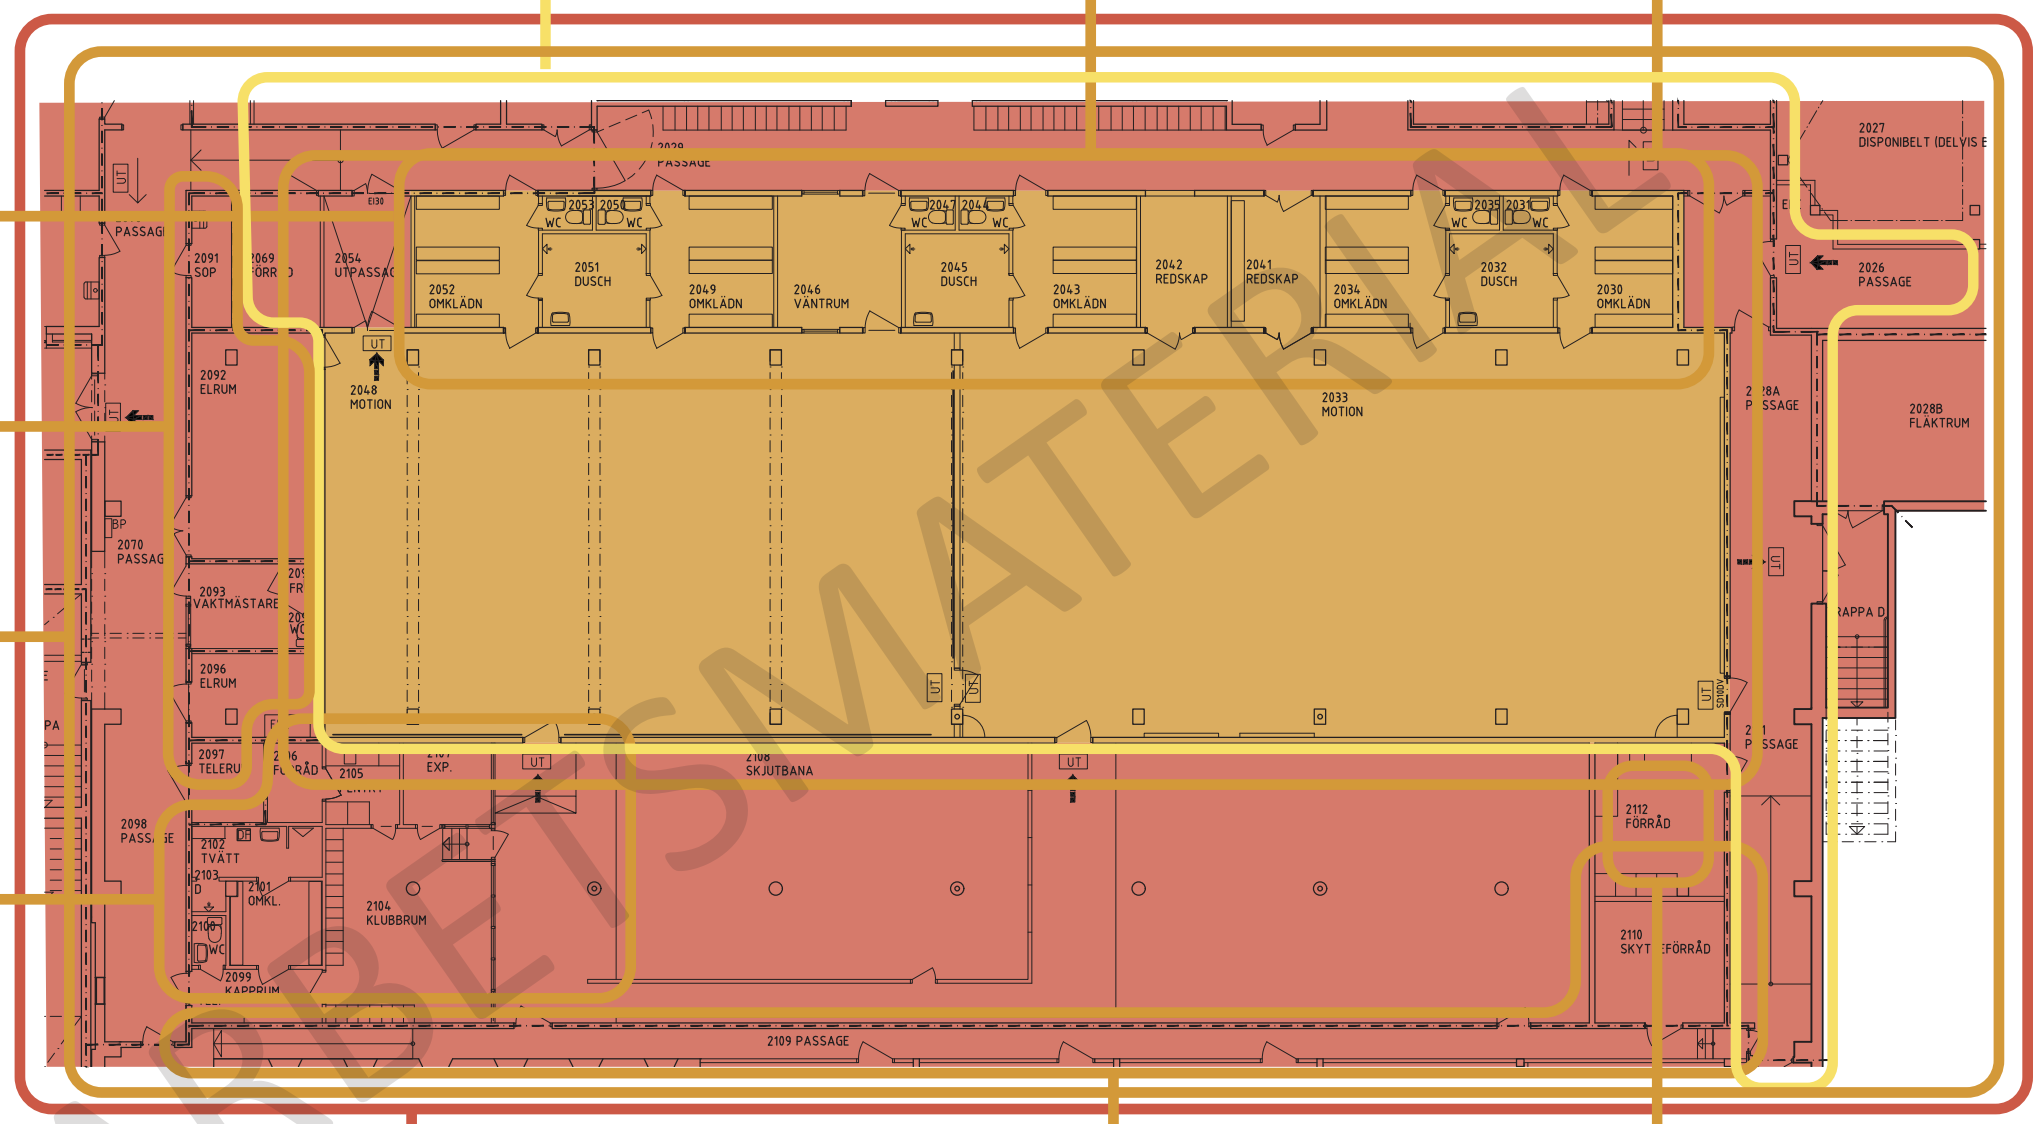
**VS-Installationer:**  
Installationer inom detta område är i **akut, 0 år**, behov av att bytas ut.

**Arkitektur/Tillgänglighet:**  
Förråd ej tillgängligt. Dörr 10M och passage 0,8m. Kan dörr öppnas? OK för utrymning? Detta bör åtgärdas inom **10 år**.

**El och Styr:**  
El och telesystem är i **akut, 0 år**, behov av att bytas ut.

**Badvattenrening:**  
Teknikytorna under 37,5an är i **akut, 0 år**, behov av att bytas ut.

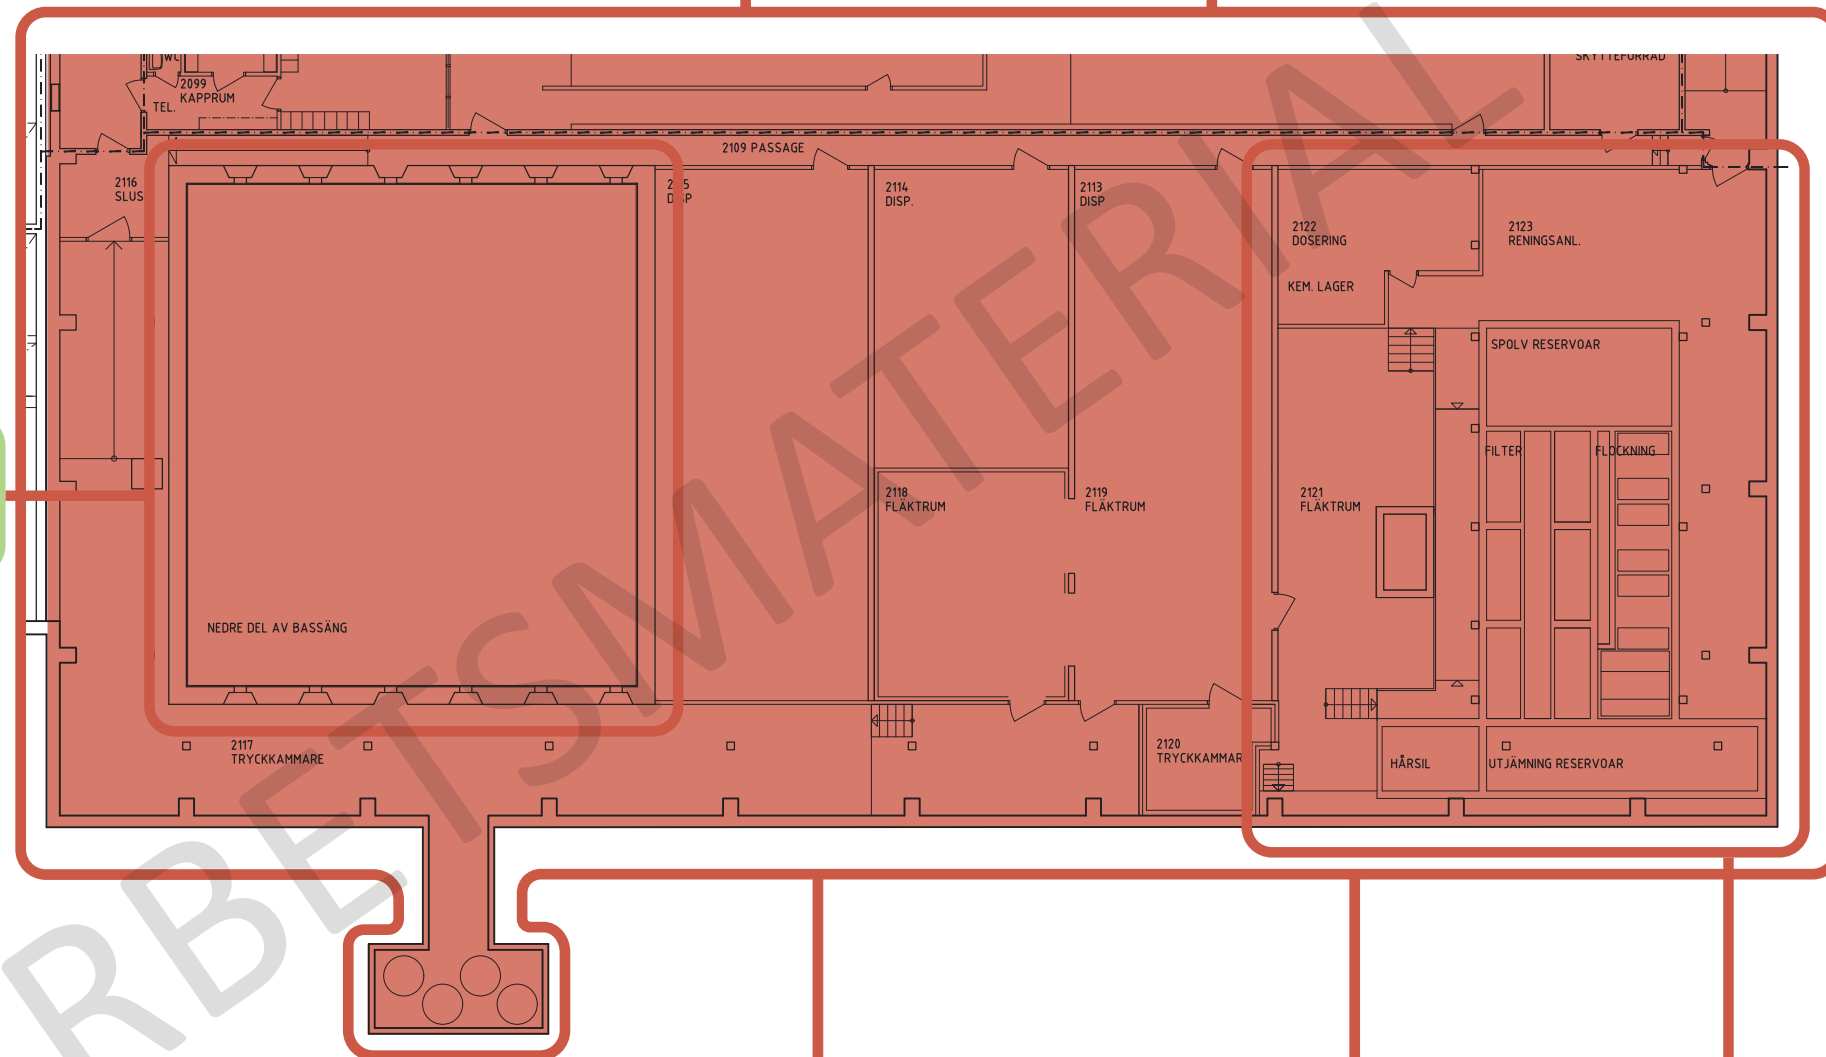
**Ventilation:**  
Inom detta område är ventilationen i **akut, 0 år**, behov av att byts.

**Konstruktion:**  
Inom detta område är konstruktionen i **akut, 0 år**, behov av att byts ut.

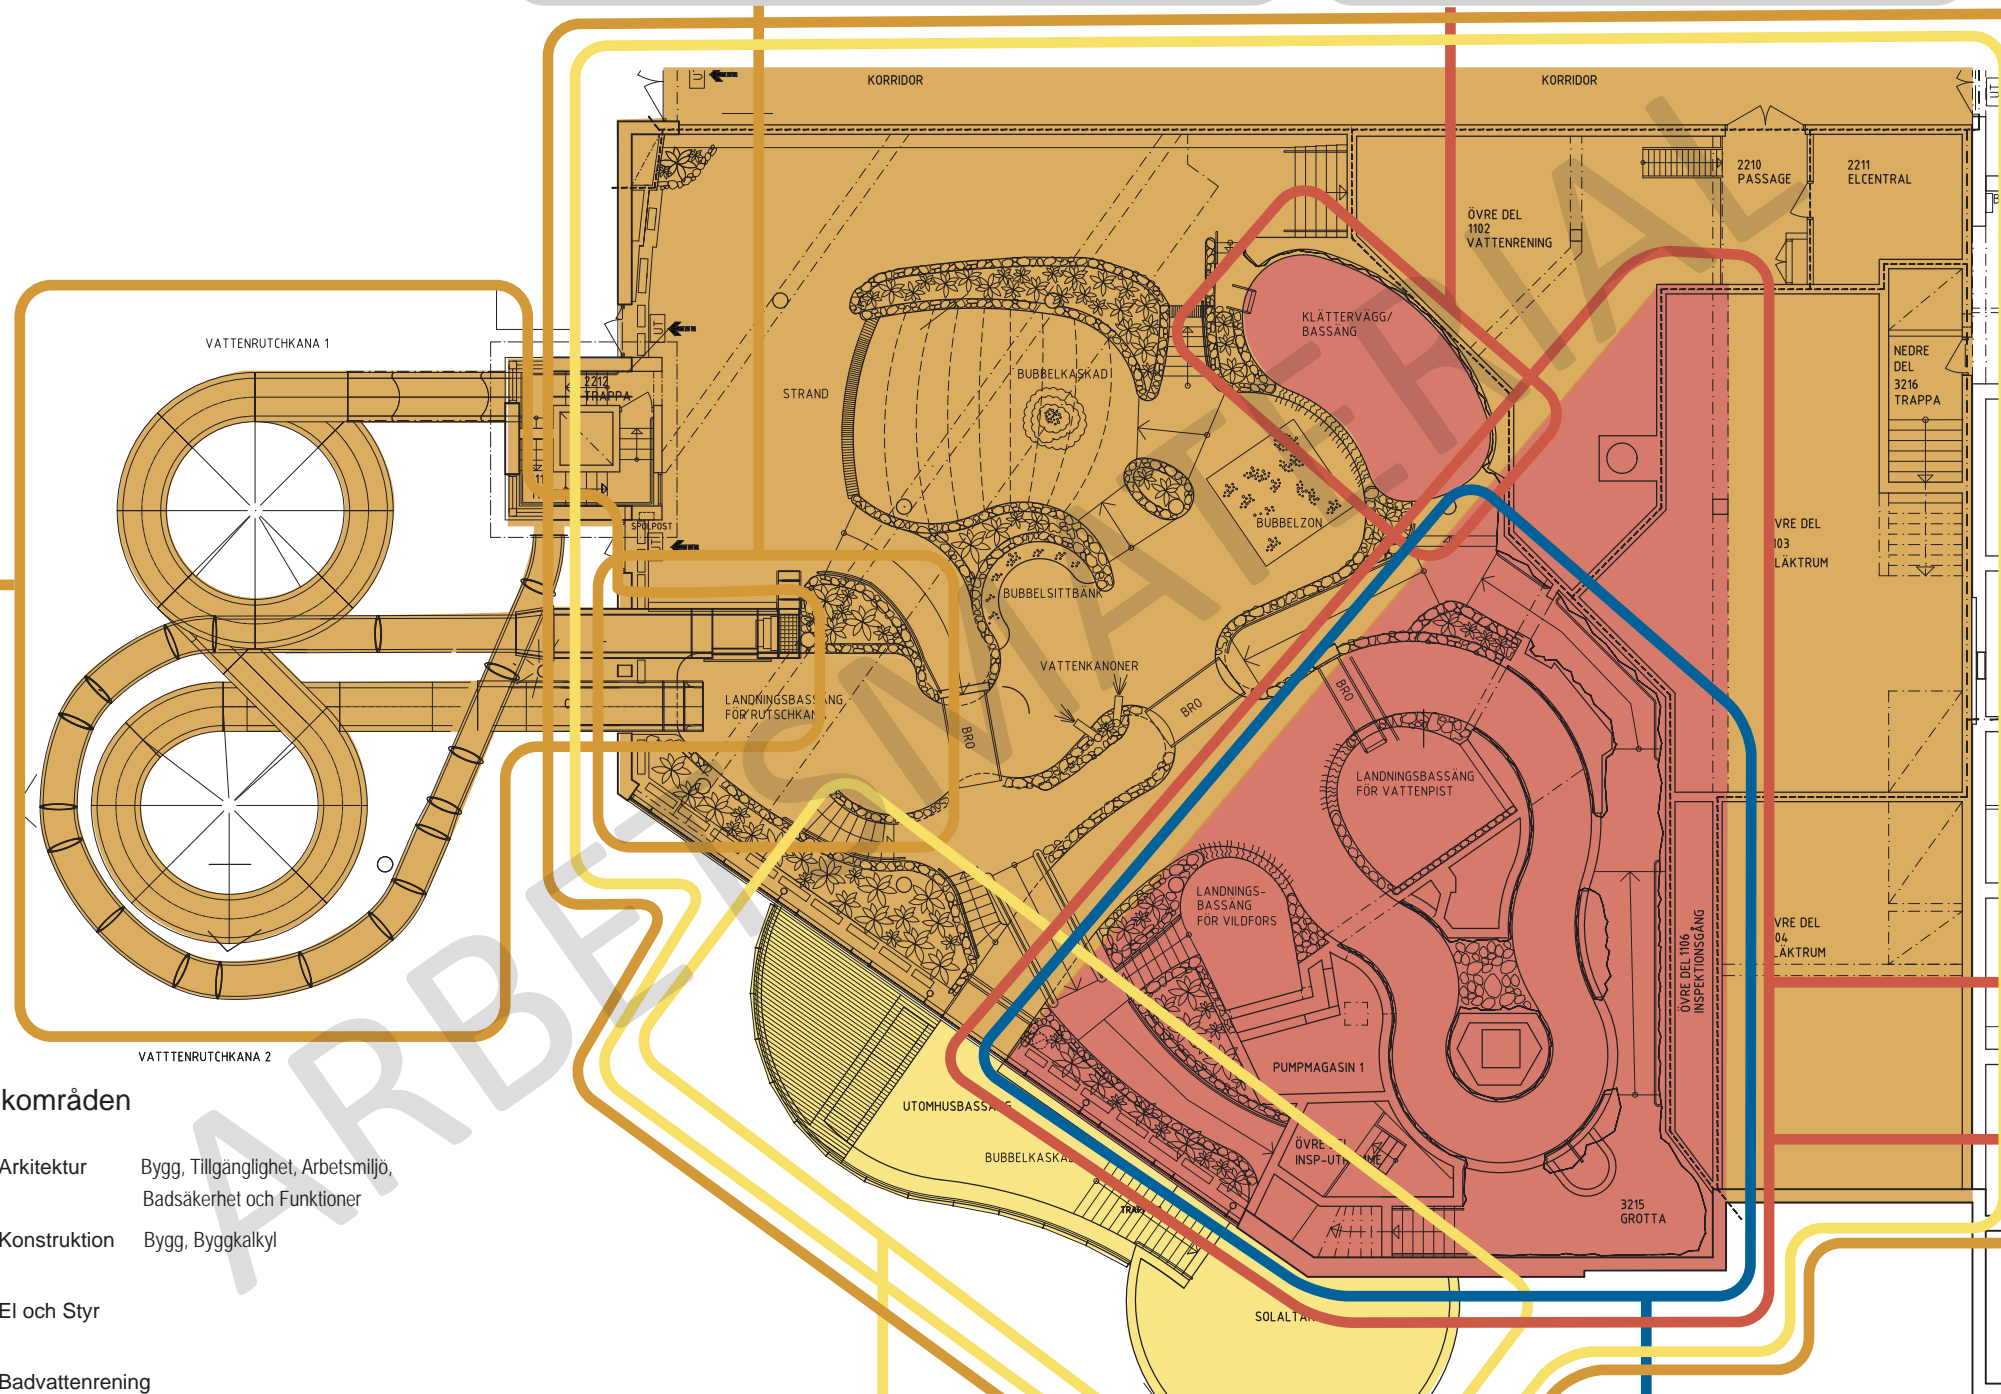
Vattenrutschbanor har en ytterliggare levnadslängd på **10 år** med normalt underhåll

Simmautbassäng är i behov av renovering inom **20 år**.

**VS-Installationer:**  
Fuktgenomträngningar, i akutbehov av att åtgärdas, **0 år**.

**VS-Installationer:**  
Det är stort slitage i duscharna och det finns en del gamla rör och ventiler mm som är i behov av att bytas samt rostiga radiatorer som behöver bytas ut inom **10 år**.

**Badvattenrening:**  
Småbarnspoolen bör bytas ut inom **10 år**.

**Konstruktion:**  
Åtgärder kring servering bör göras inom **20 år**.

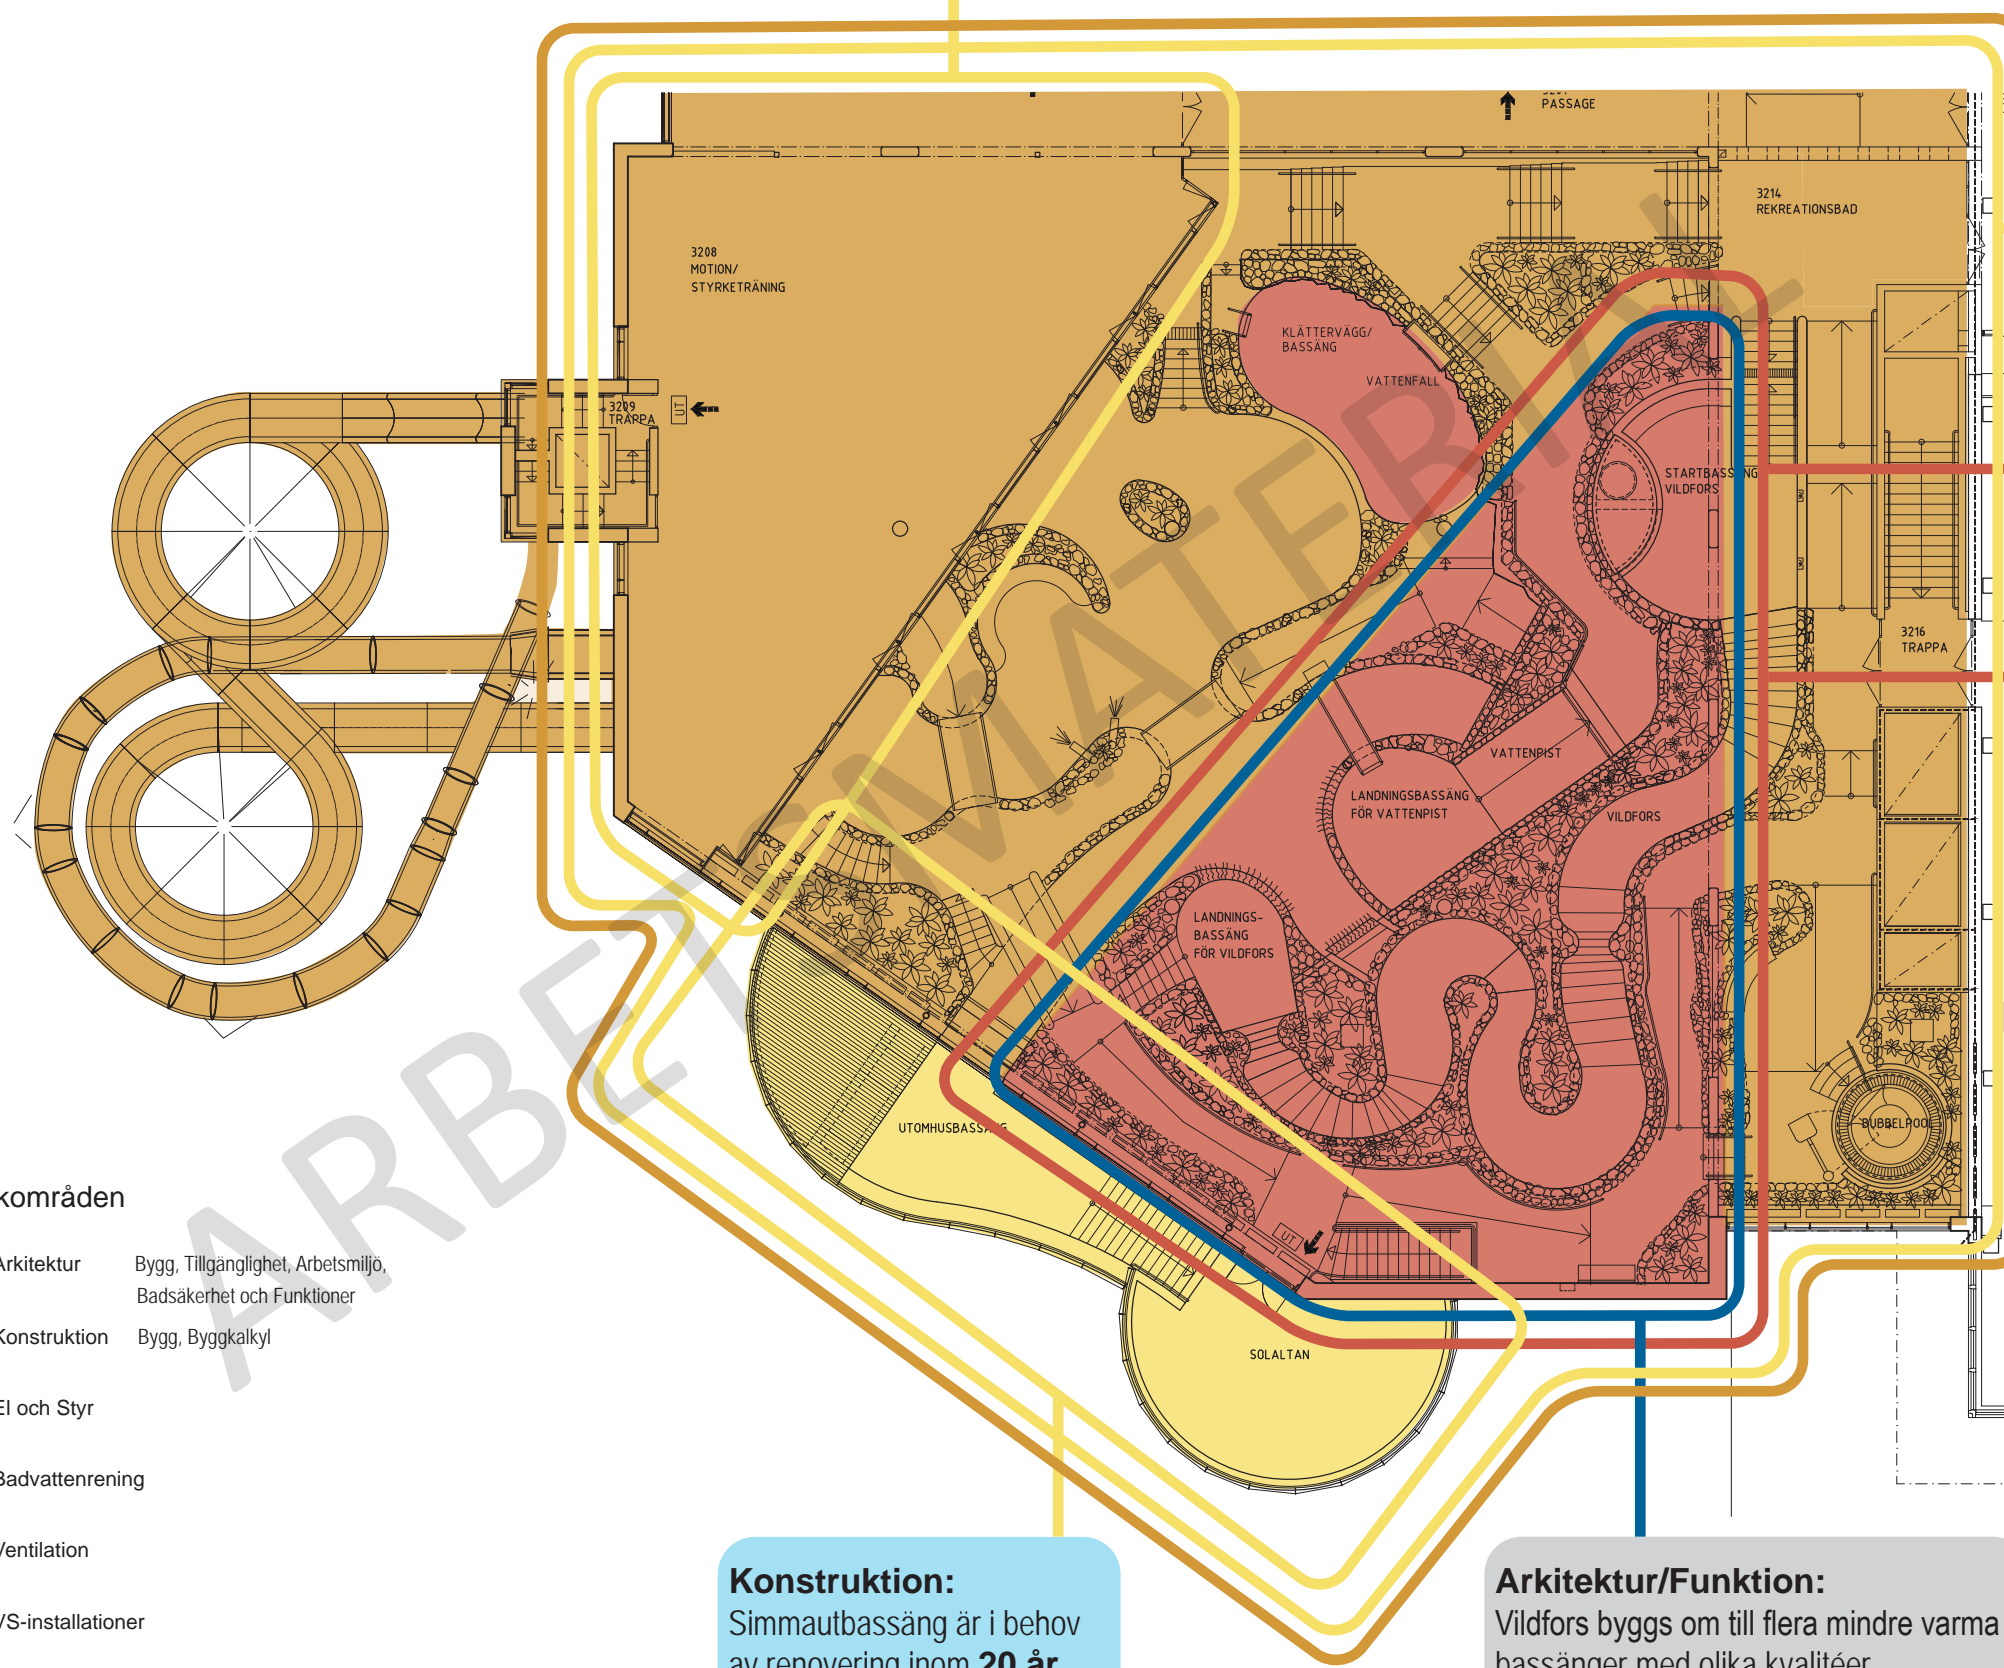
**Ventilation:**  
Inom detta område är ventilationen i behov av att byts ut inom **20 år**.

**VS-Installationer:**  
Det mesta är i gott skick inom detta område, åtgärder behövs inom **20 år**.

**Badvattenrening:**  
Vildforsen är i **akut, 0 år**, behov av att bytas ut.

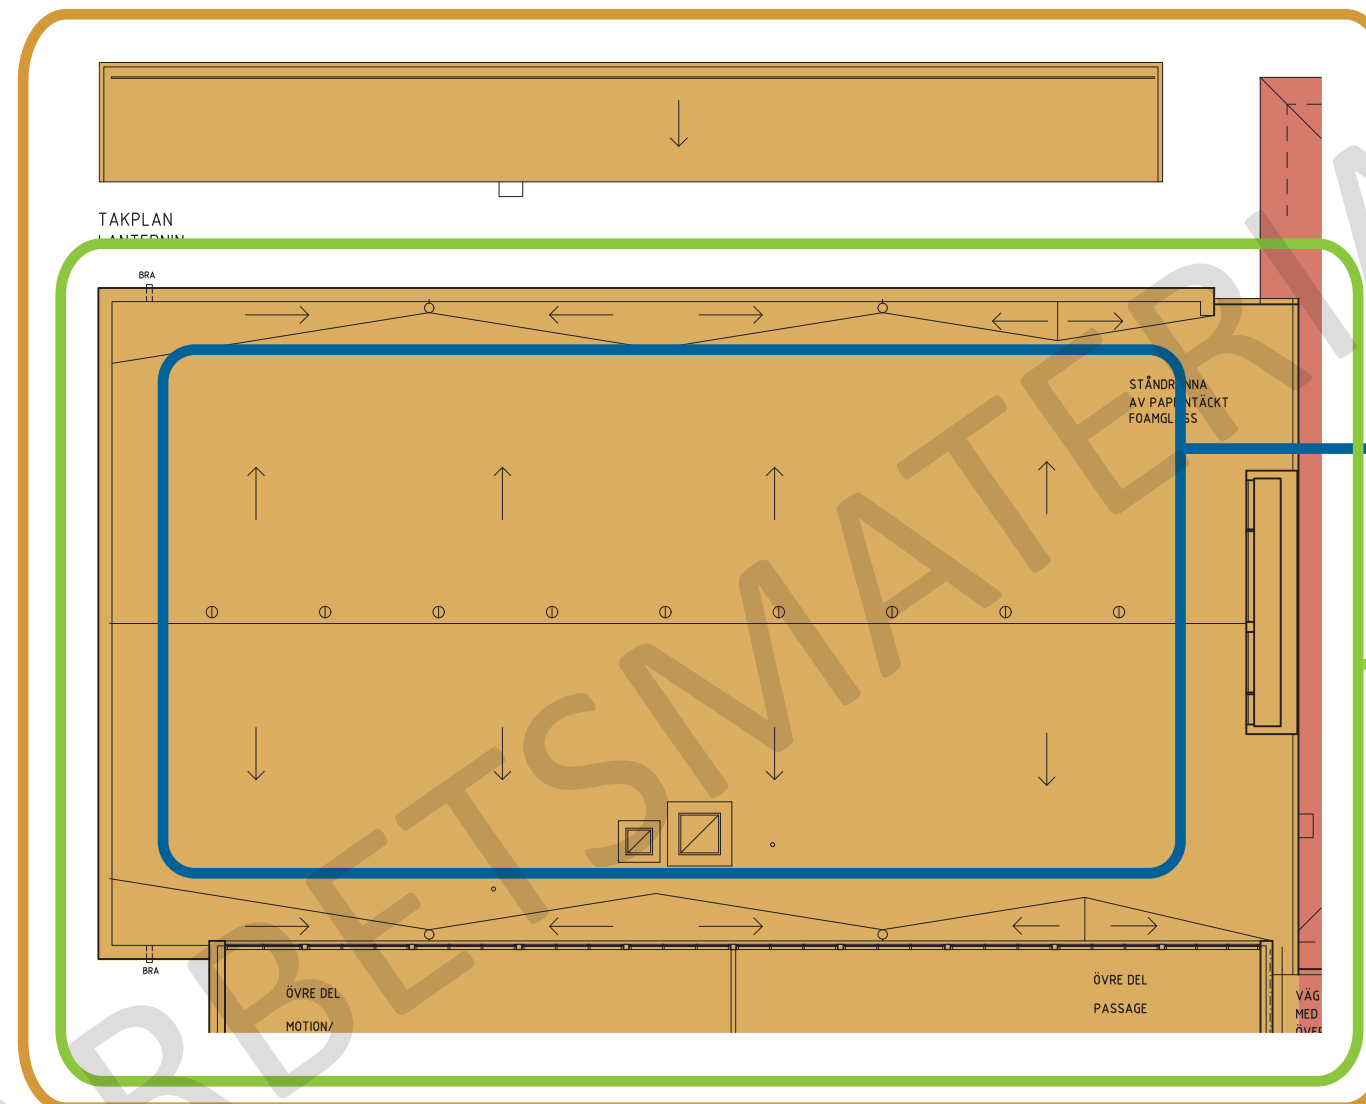
# Statusbedömning - Tak över Motions-/Terapi-/Undervisningsbassäng

**El och Styr:**  
Inom detta område vid eventuellt utbyte/åtgärd innebär ett mervärde för egen eller annan utrustning.

**VS-Installationer:**  
Det mesta är i bra skick, bör åtgärdas inom **30 år**.

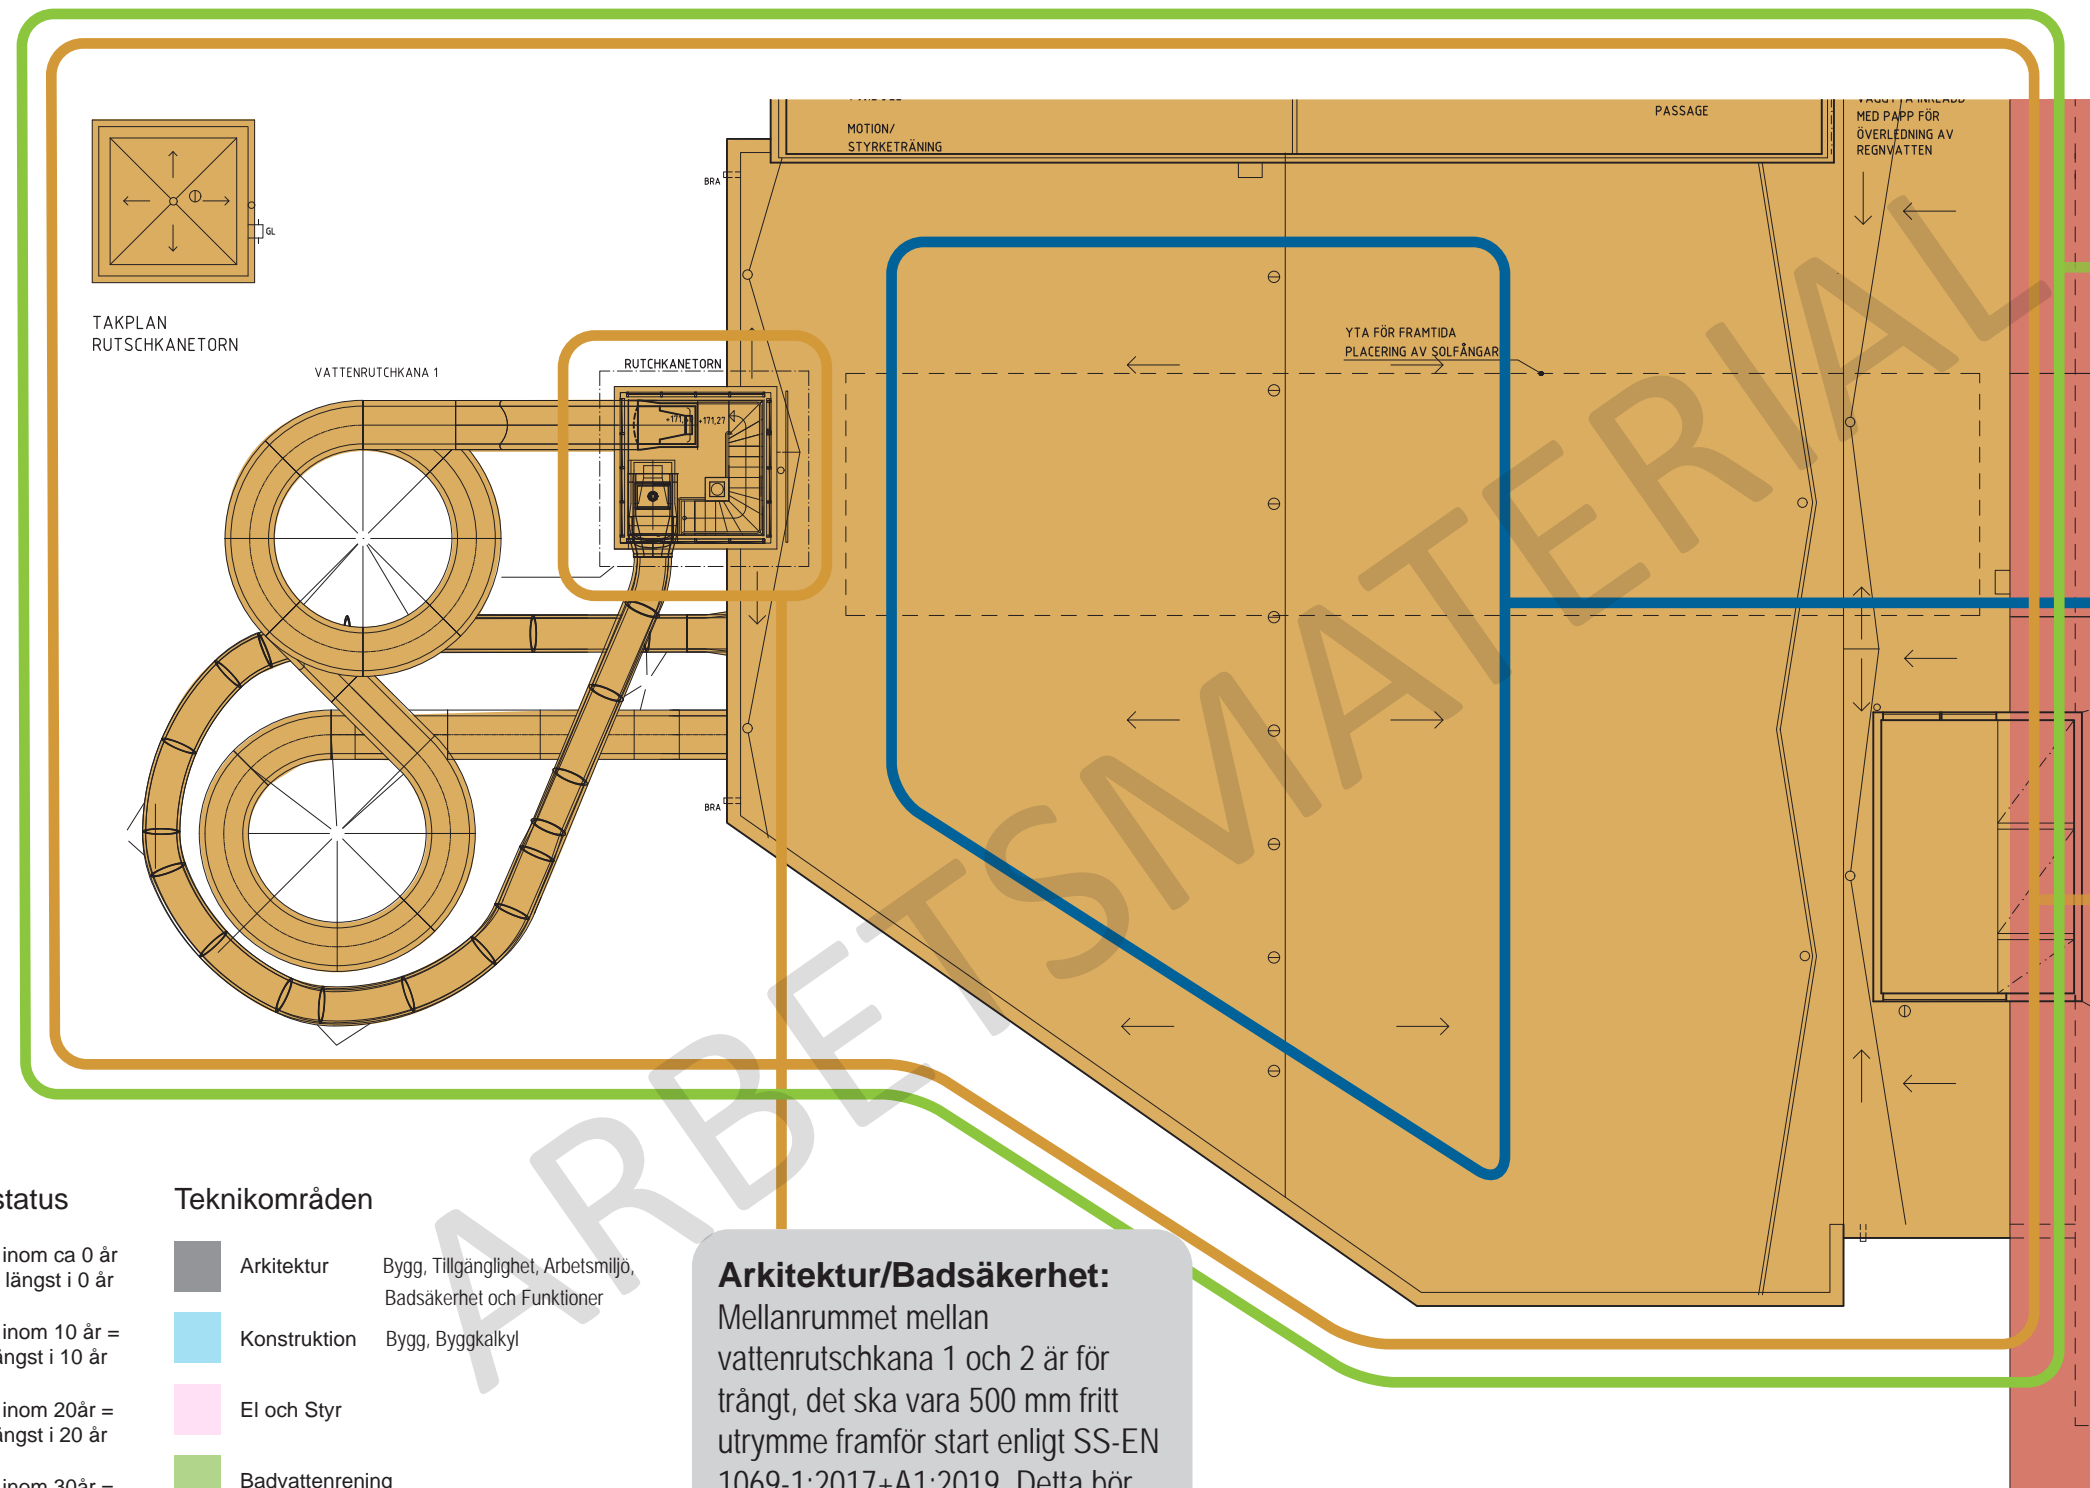
# Statusbedömning - Tak över Äventyrsbad

**VS-Installationer:**  
Det mesta är i bra skick, bör åtgärdas inom **30 år**.

**El och Styr:**  
Inom detta område vid eventuellt utbyte/åtgärd innebär ett mervärde för egen eller annan utrustning.

**Konstruktion:**  
Inom detta område är konstruktionen i **akut, 0 år**, behov av att bytas/åtgärdas.

**Konstruktion:**  
Inom detta område är konstruktionen i behov av att bytas/åtgärdas inom **10 år**.
