# STATUSBEDÖMNING VÄXJÖ SIMHALL

2020-05-15

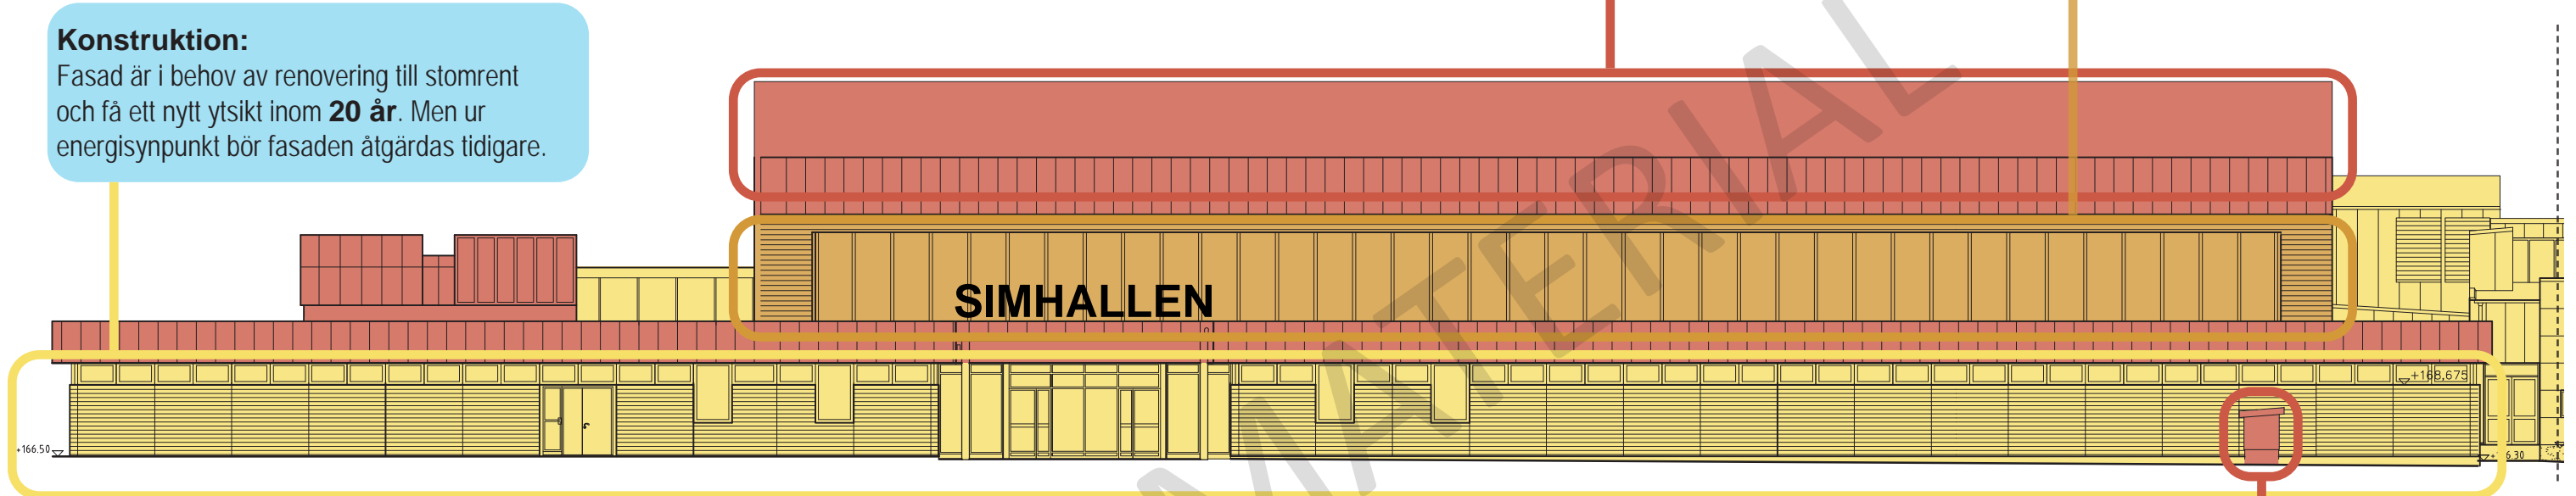
Del 1

**Konstruktion:**  
Fuktgenomträngingar i **akut, 0 år**, behov av åtgärd.

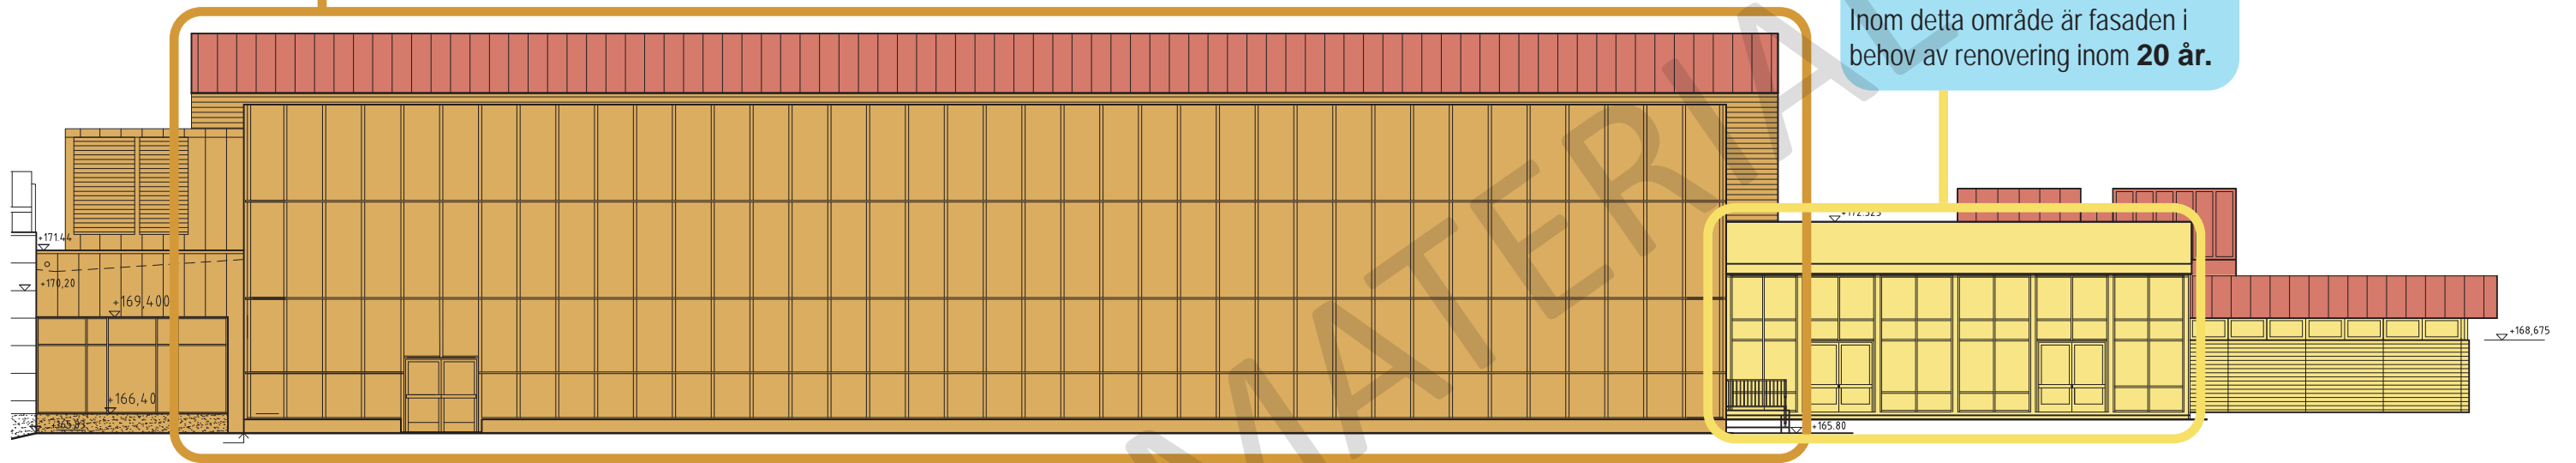
Del 2

Fukskador på putsen. Inom detta område är fasaden i behov av renovering inom **20 år**.
