Rapport

Utvändig termografering av fasader och tak

Objekt: Simhallen, Växjö

Datum: 2020-02-27
Projektnummer: C220022
Handläggare: Linus Björnlund
Telefonnummer: 0480-888 50
Mobilnummer: 070-2901136
E-post: linus.bjornlund@conservator.se

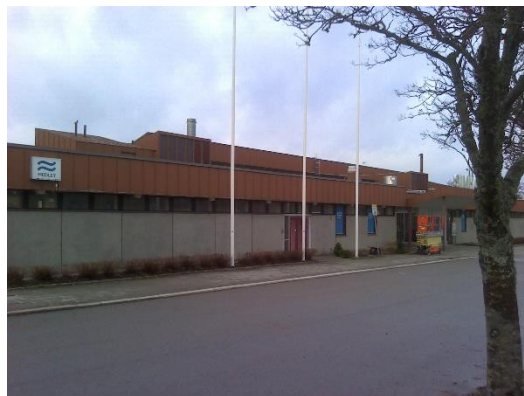
Foto 2, fasad, mindre avvikelser i isolervärden, inga anmärkningar.

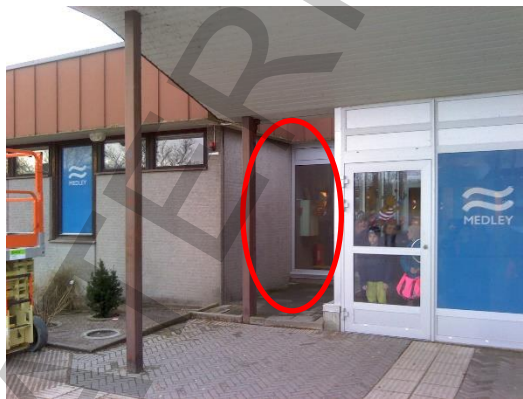
Foto 4, fasad, köldbrygga och/eller luftläckage i fönsteranslutning (2).

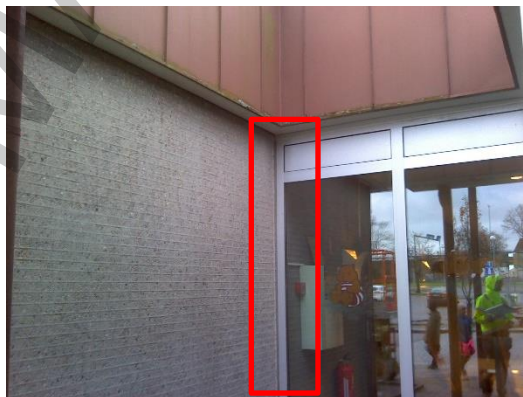
Foto 5, fasad, köldbrygga och/eller luftläckage i fönsteranslutning (2).

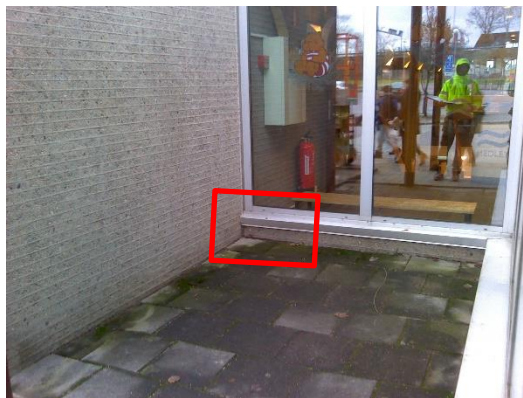
Foto 6, fasad, köldbrygga och/eller luftläckage i fönsteranslutning (2).

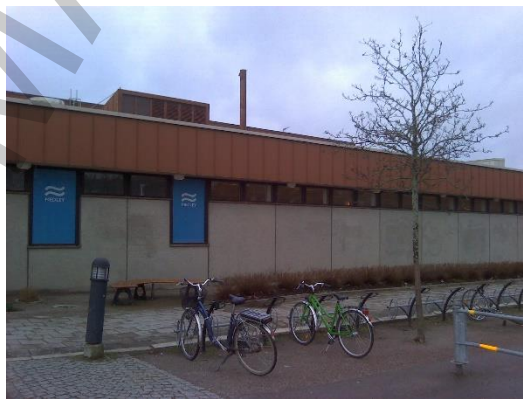
Foto 9, fasad, mindre avvikelser i isolervärden, inga anmärkningar.

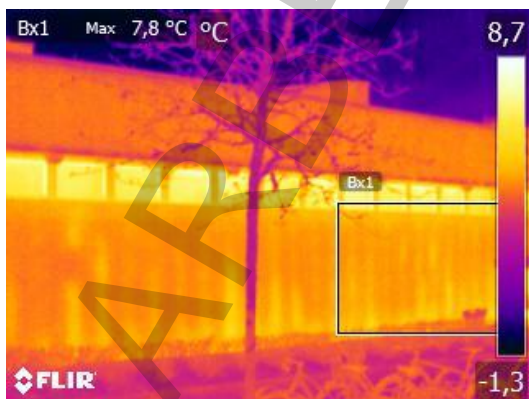
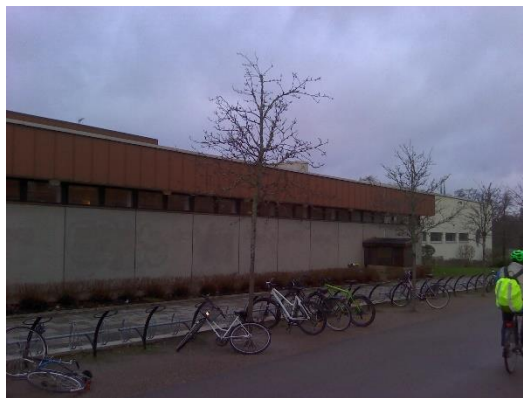
Foto 10, fasad, mindre avvikelser i isolervärden, inga anmärkningar.

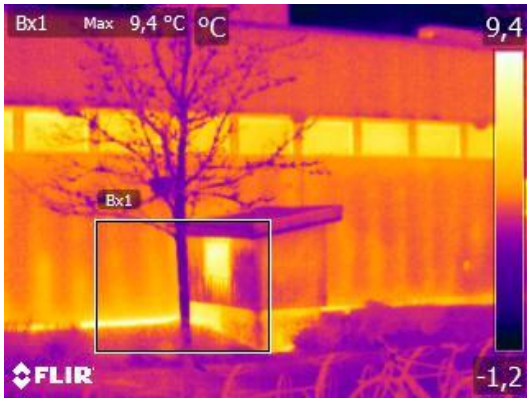
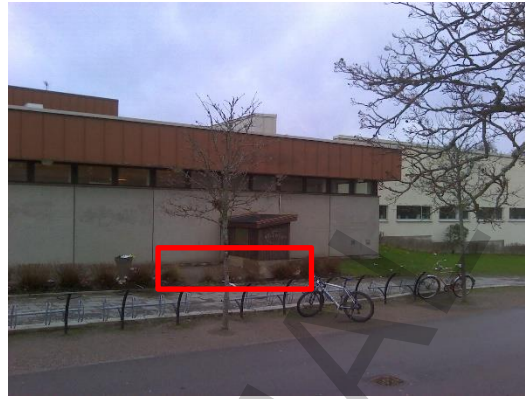
Foto 11, fasad, köldbrygga vid sockel (2).

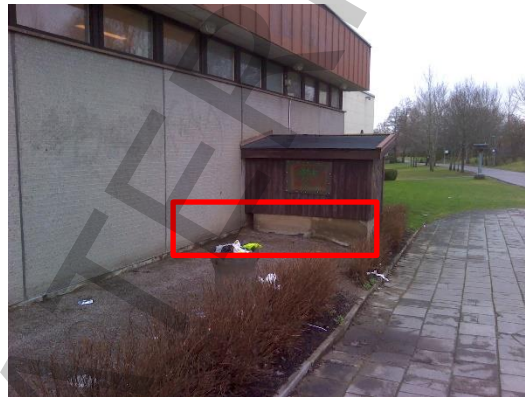
Foto 12, fasad, köldbrygga vid sockel (2).

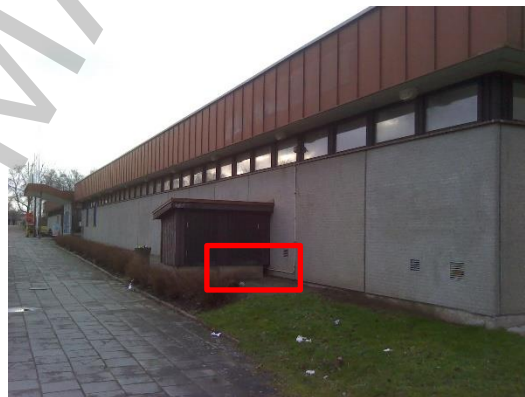
Foto 13, fasad, köldbrygga vid sockel (2).

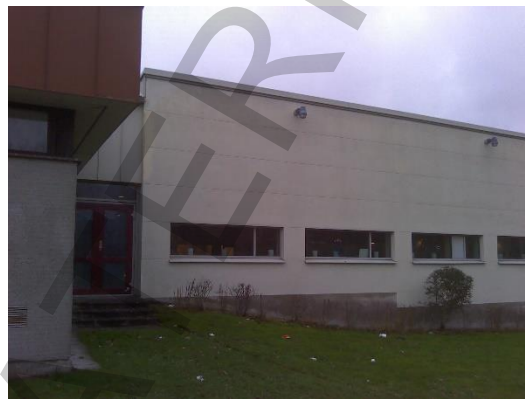
Foto 16, fasad, mindre avvikelser i isolervärden, inga anmärkningar.

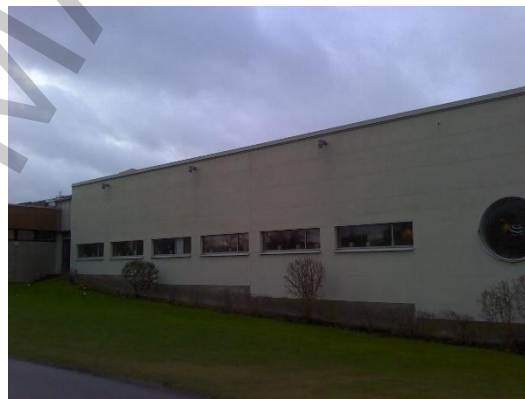
Foto 17, fasad, mindre avvikelser i isolervärden, inga anmärkningar.

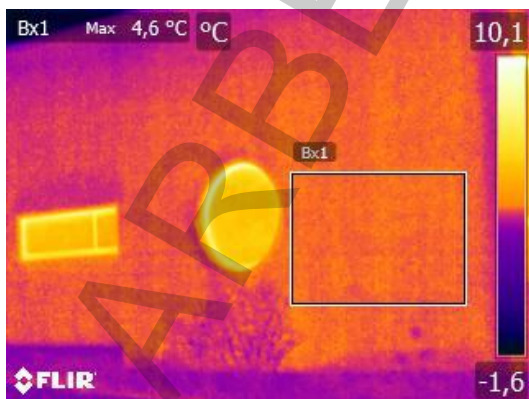
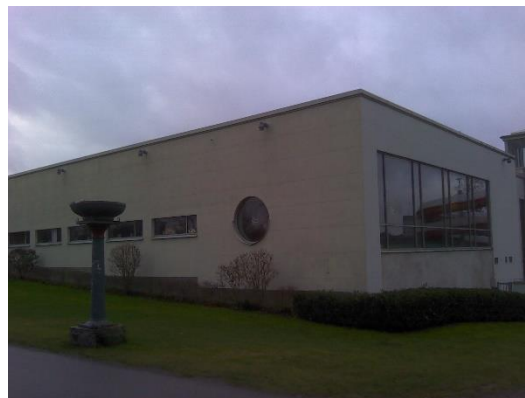
Foto 18, fasad, mindre avvikelser i isolervärden, inga anmärkningar.

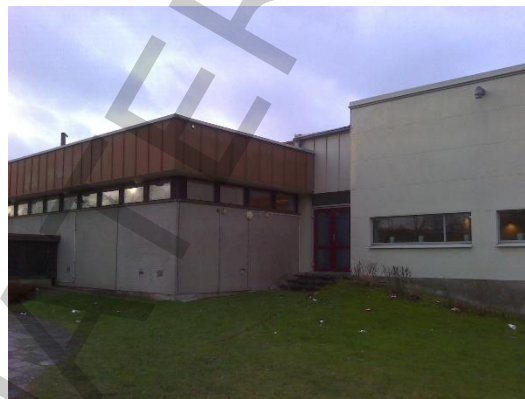
Foto 19, fasad, mindre avvikelser i isolervärden, inga anmärkningar.

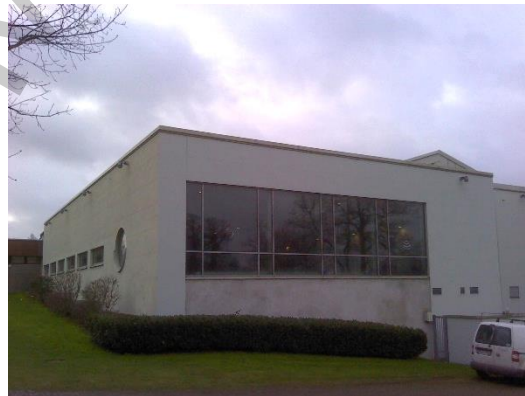
Foto 20, fasad, inga anmärkningar.

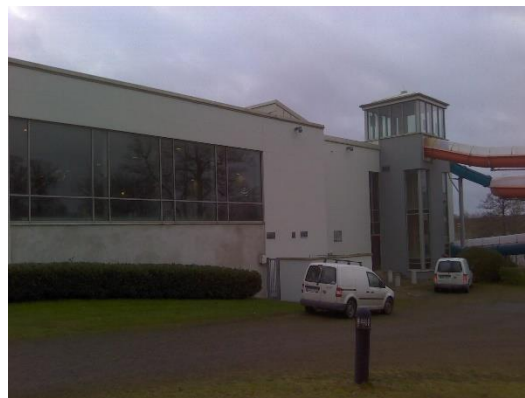
Foto 21, fasad, inga anmärkningar.

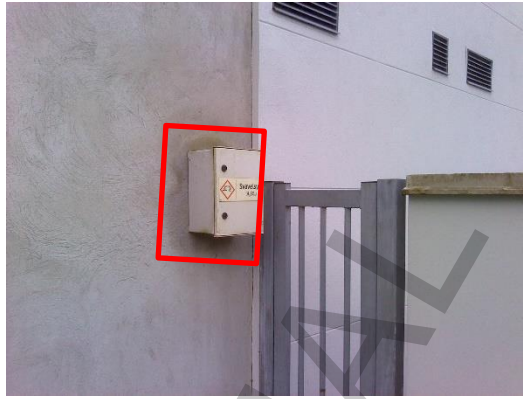
Foto 22, fasad, köldbrygga och/eller luftläckage i anslutning (2).

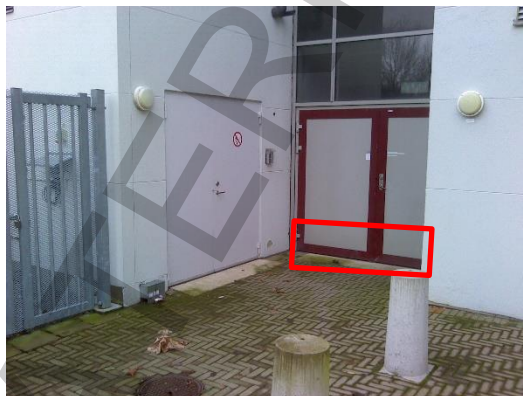
Foto 23, fasad, luftläckage i röddanslutning, (2).

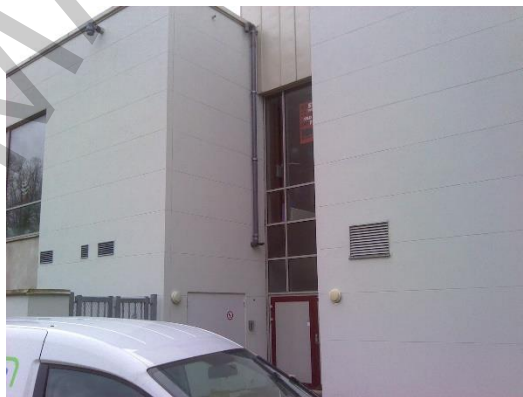
Foto 24, fasad, inga anmärkningar.

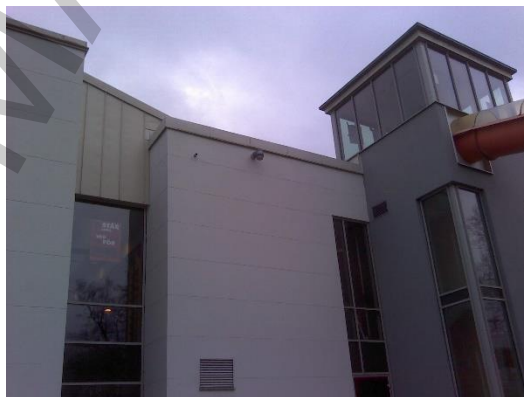
Foto 27, fasad, möjlig uppfuktning av fasadmateriäl (2).

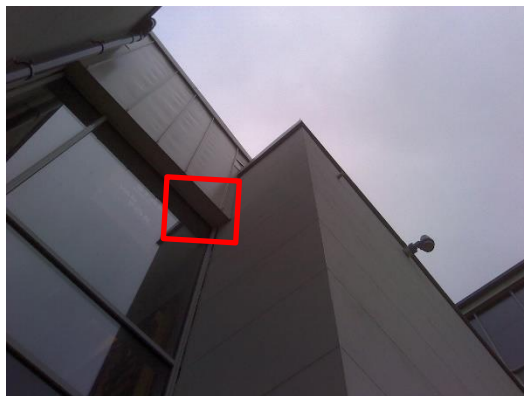
Foto 28, fasad, inga anmärkningar.

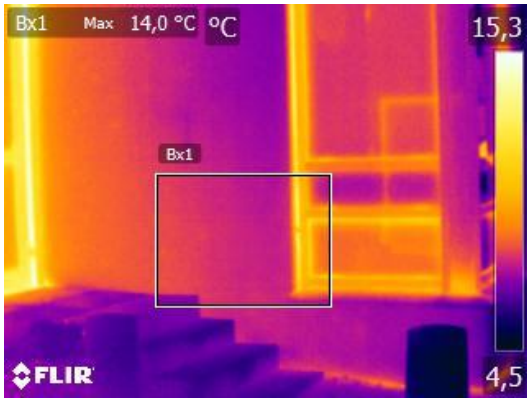
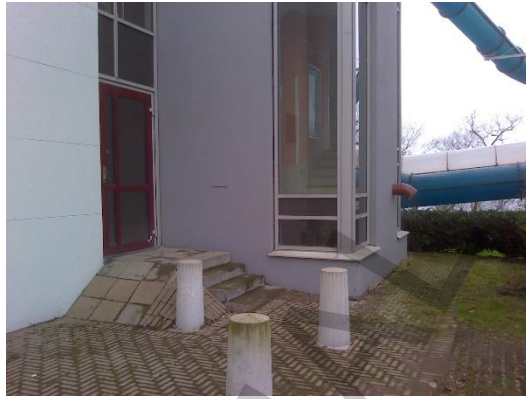
Foto 29, fasad, köldbrygga och/eller luftläckage i anslutning (2).

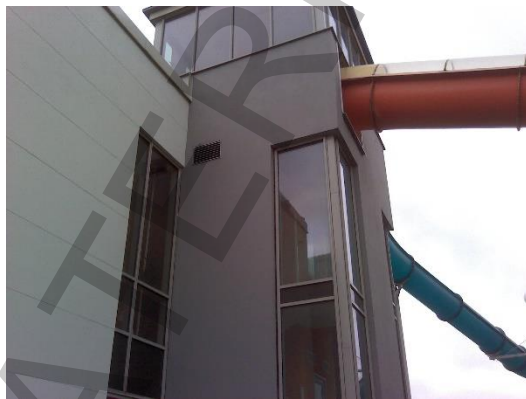
Foto 30, fasad, inga anmärkningar.

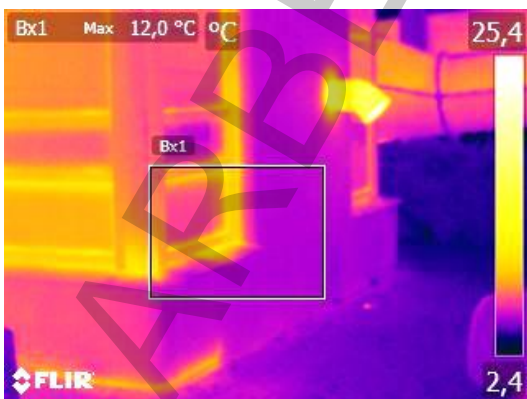
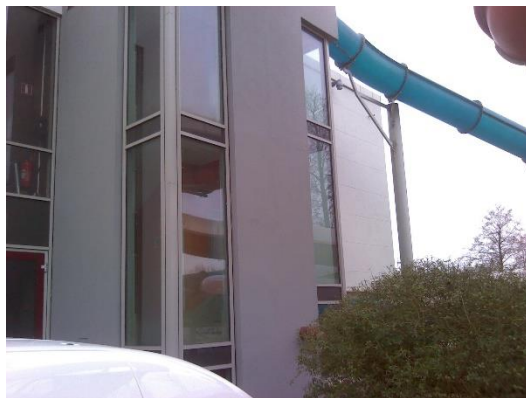
Foto 32, fasad, inga anmärkningar.

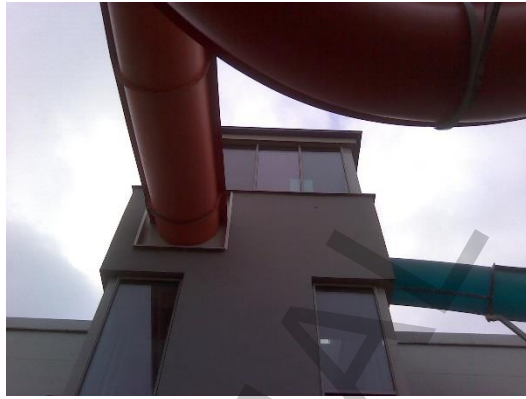
Foto 33, fasad, uppvärmning av installation, inga anmärkningar.

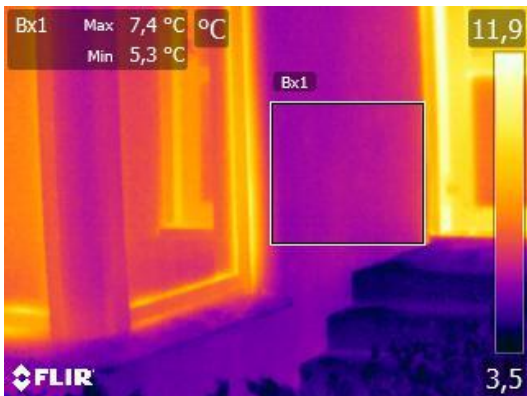
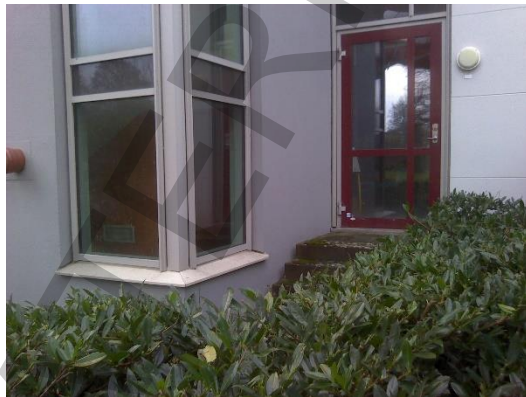
Foto 34, fasad, köldbrygga på grund av material, inga anmärkningar.

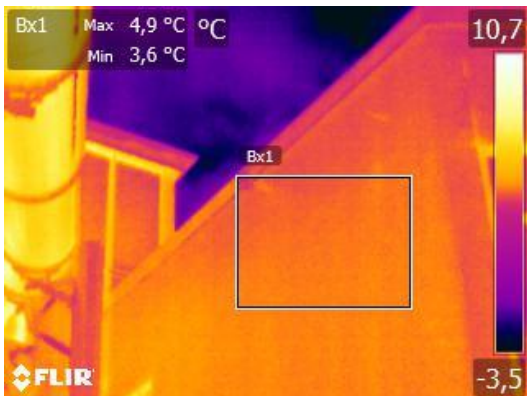
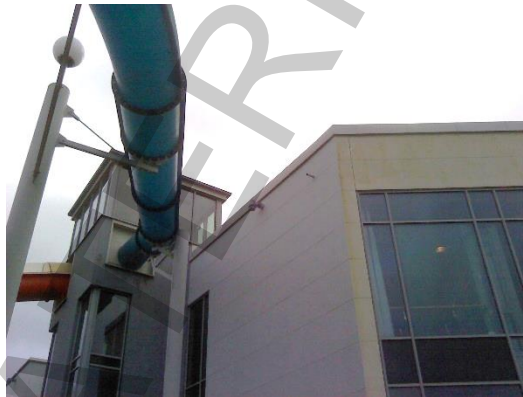
Foto 38, fasad, *uppfuktning av fasadmaterial, putssläpp (3).*

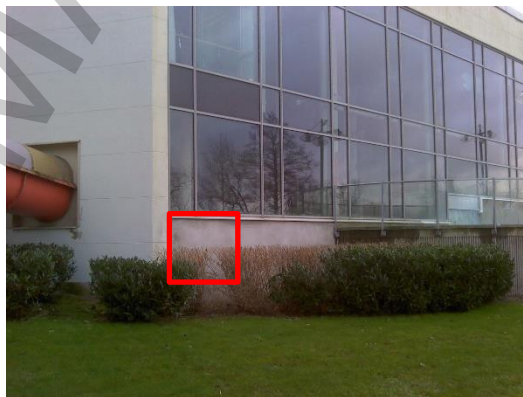
Foto 39, fasad, *inga anmärknigar.*

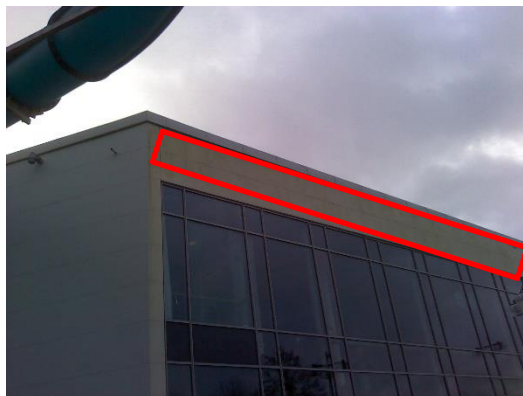
Foto 40, fasad, *trolig uppfuktning av fasadmaterial (2).*

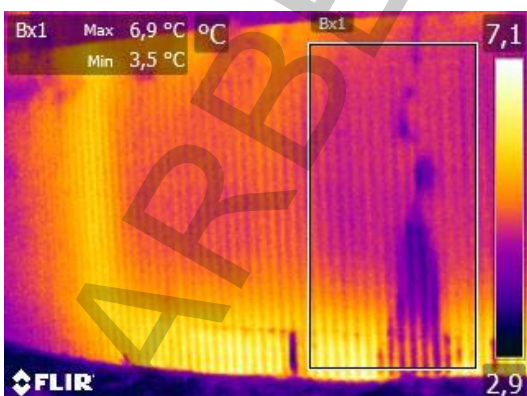
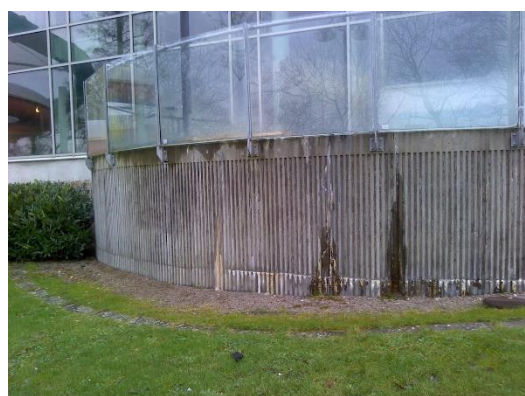
Foto 44, bassäng, okänd anledning till temperaturdifferens, (2).

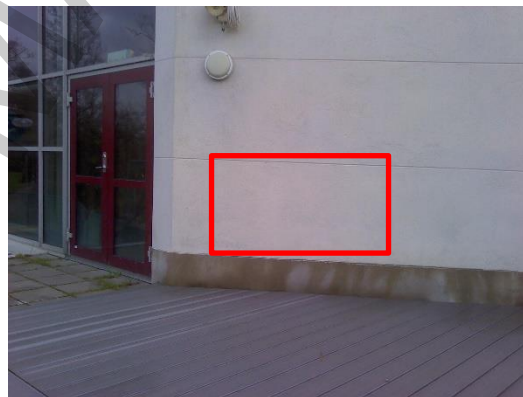
Foto 47, fasad, trolig uppfuktning av fasadmaterial, (2).

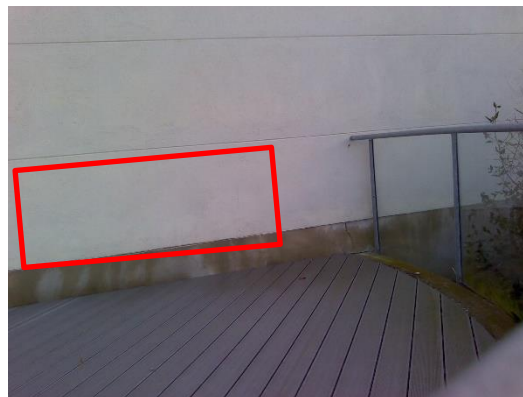
Foto 48, fasad, trolig uppfuktning av fasadmaterial, (2).

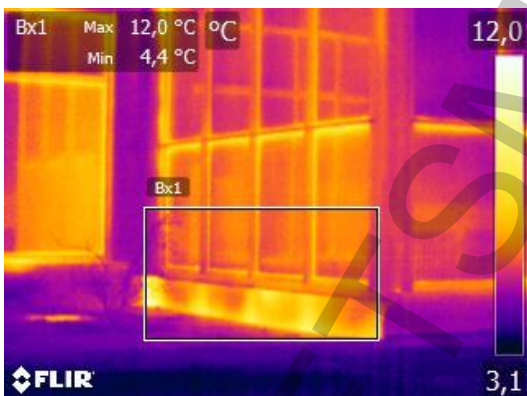
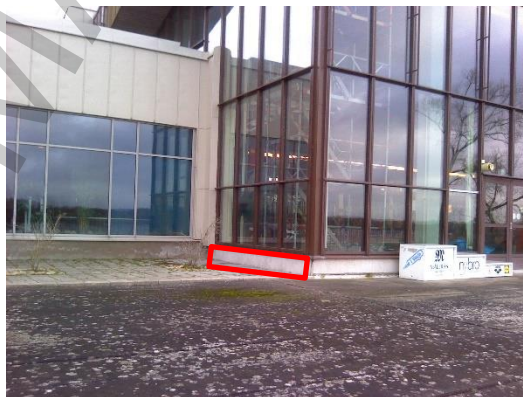
Foto 54, fasad, mindre köldbrygga vid sockel (2).

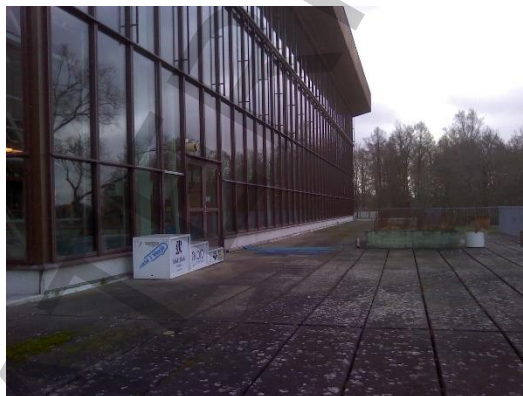
Foto 57, fasad, mindre köldbrygga vid anslutning/plåtning (2).

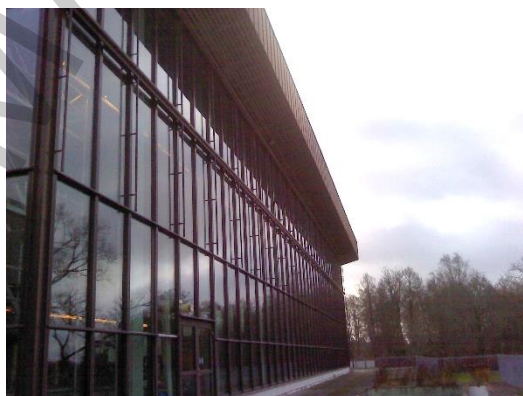
Foto 58, fasad, mindre temperaturdifferenser runt anslutningar, ingen anmärkning.

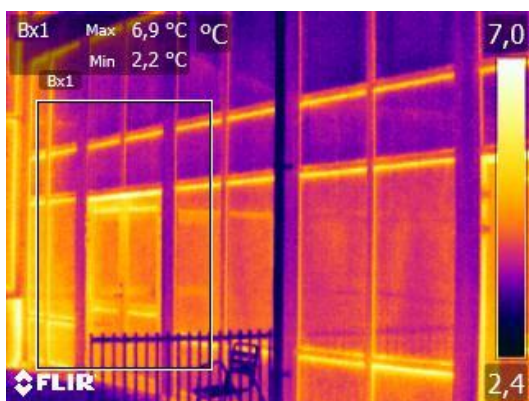
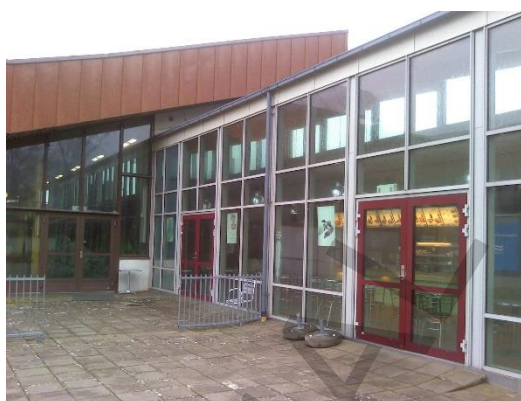
Foto 61, fasad, mindre temperaturdifferenser runt anslutningar, ingen anmärkning.

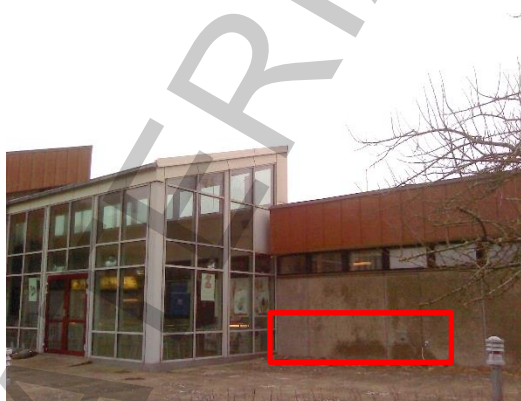
Foto 62, fasad, mindre avvikelser i isolervärden, inga anmärkningar.

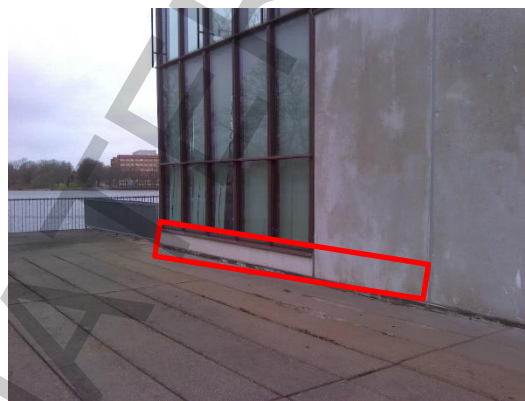
Foto 63, fasad, köldbryggor i sockel, (1).

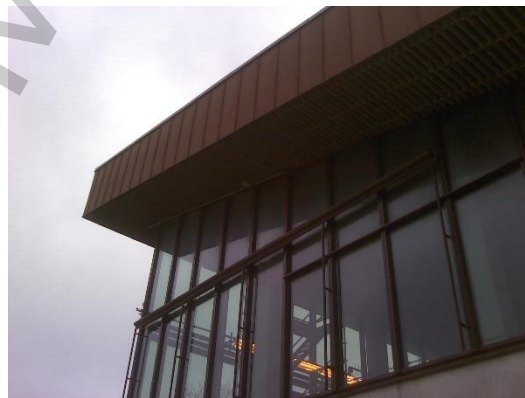
Foto 64, mindre temperaturdifferenser runt anslutningar, ingen anmärkning.

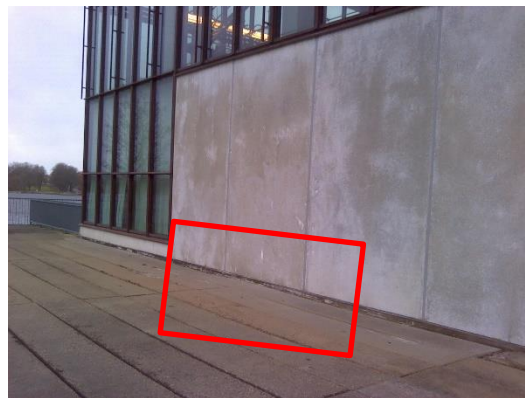
Foto 65, fasad, köldbrygga runt mark samt i yttervägg, (2).

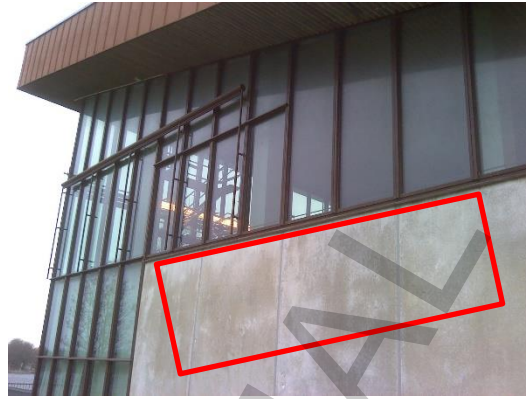
Foto 67, fasad, köldbryggor i yttervägg (2).

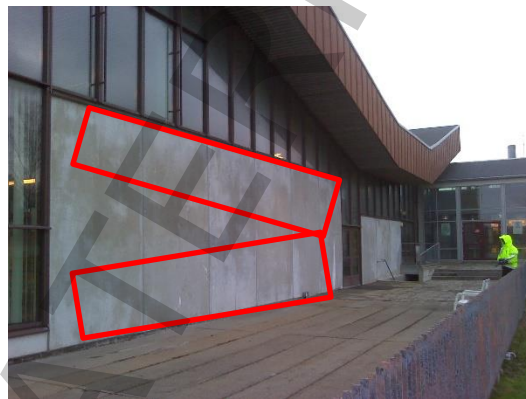
Foto 68, fasad, köldbryggor i yttervägg (2).

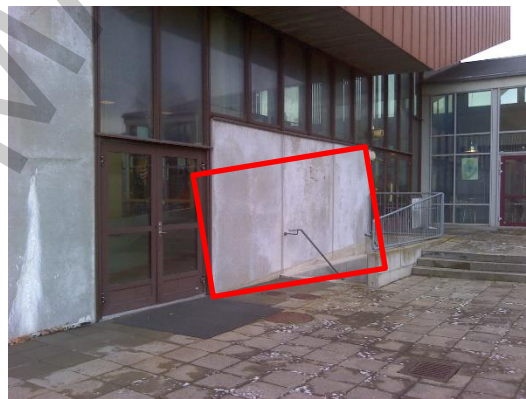
Foto 69, fasad, köldbrygga i fasadanslutning (2).

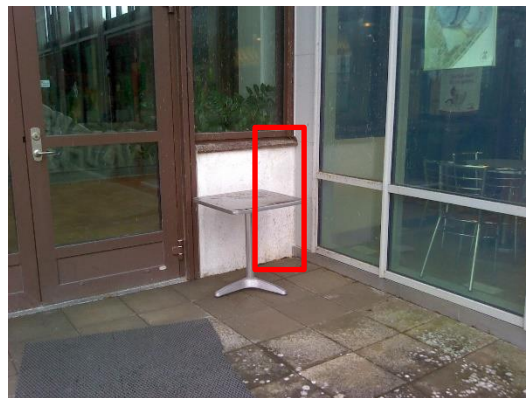
Foto 70, fasad, mindre köldbrygga vid sockel, (1).

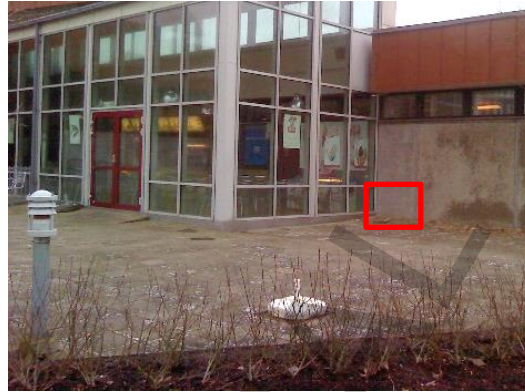
Foto 71, fasad, köldbrygga/luftläckage i fasad, (2).

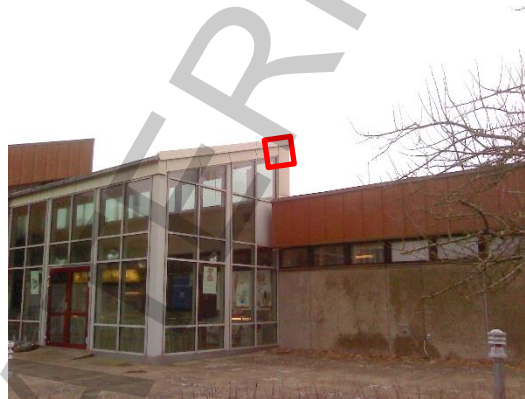
Foto 72, fasad, köldbryggor/luftläckage vid anslutningar, (1).

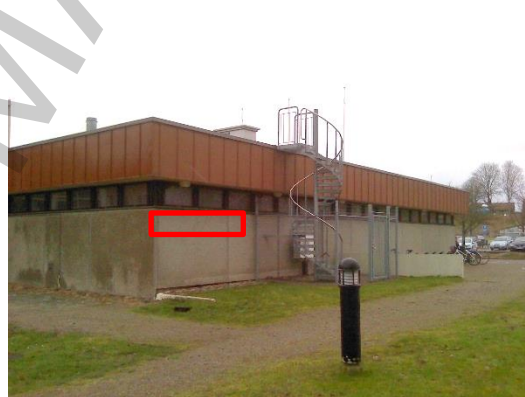
Foto 73, fasad, köldbryggor/luftläckage vid anslutningar, (1).

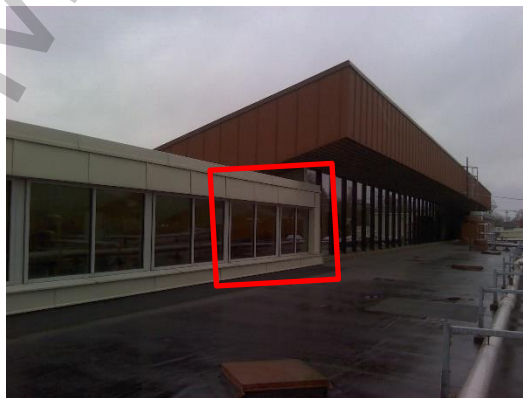
Foto 74, fasad, tydliga köldbryggor/luftläckage vid fönsteranslutningar, (3).

Luftläckage och köldbryggor orsakar kalla ytor och drag inomhus, vilket i sin tur bidrar till en försämrad komfort samt ökad energikostnad. Det finns också stora risker för fuktrelaterade problem i konstruktioner som har luftläckage eller påverkas av köldbryggor. Framför allt gäller detta byggnader med höga fukttillskott, så som aktuell byggnad. Vidare riskerar också uppfuktade fasader att påverka material längre in i konstruktionen men löper också risk att drabbas av frostsador och/eller enbart estetiska skador (utfällningar etc).

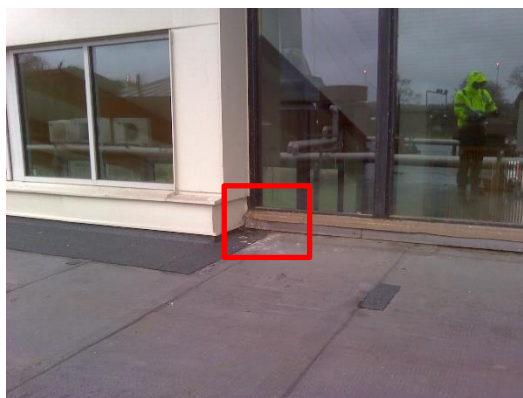
Foto 75, fasad, köldbryggor/luftläckage vid plåtning (2).

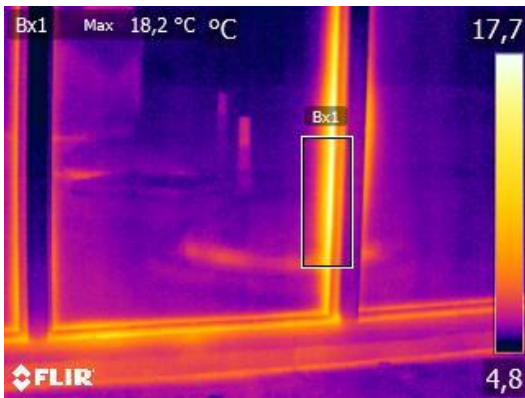
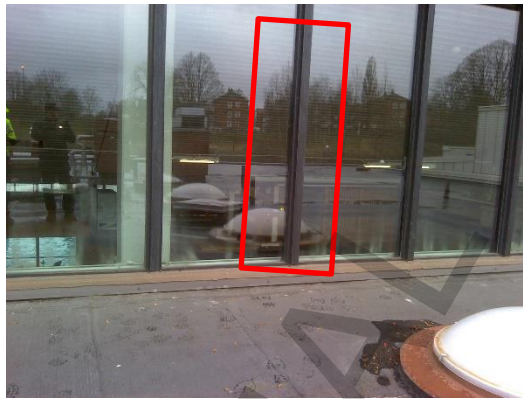
Foto 76, fasad, *fönster med lös tätningslist, tydligt luftläckage vid fönsteranslutningar, (3). Flertalet fönster.*

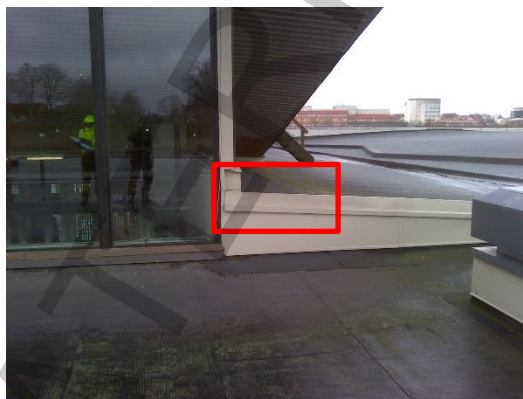
Foto 77, fasad, *mindre köldbrygga/luftläckage vid plåtning, (1).*

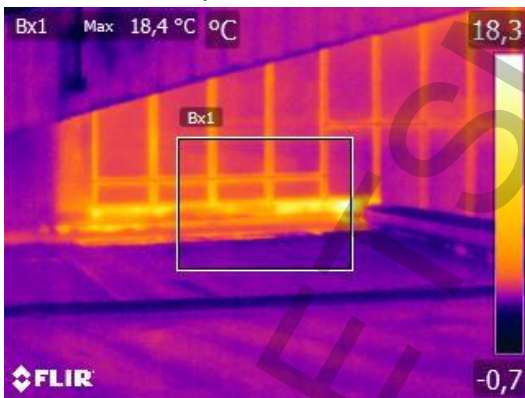
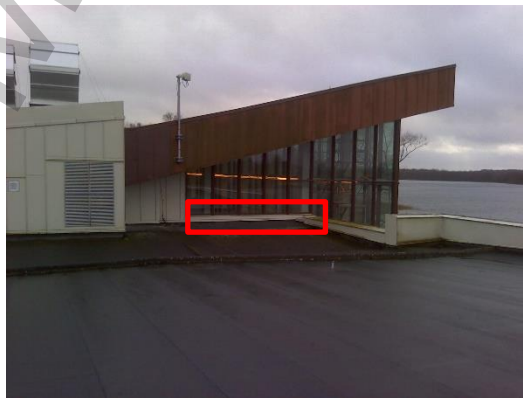
Foto 78, fasad, *tydligt luftläckage/köldbrygga vid fönsteranslutningar, (3).*

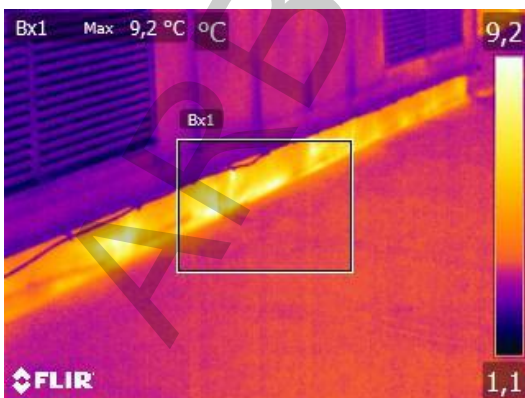
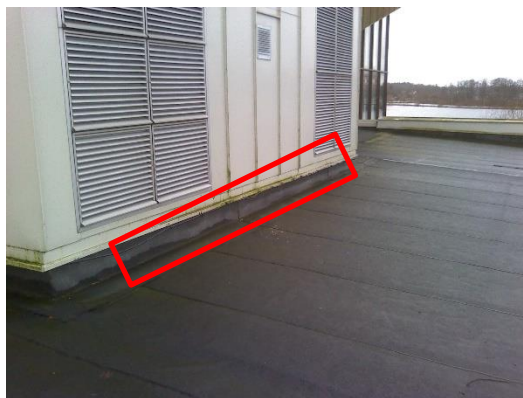
Foto 79, fasad, *mindre temperaturdifferens runt anslutning, ingen anmärkning.*

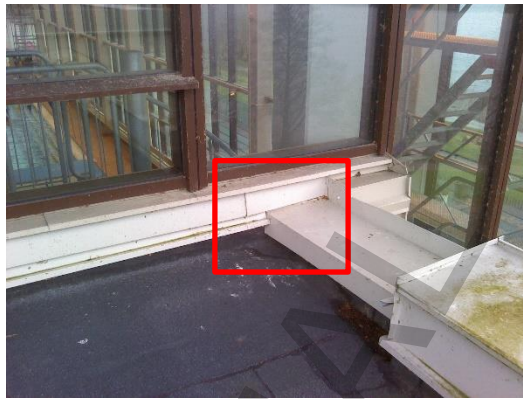
Foto 80, fasad, köldbrygga/luftläckage vid plåtning, (3).

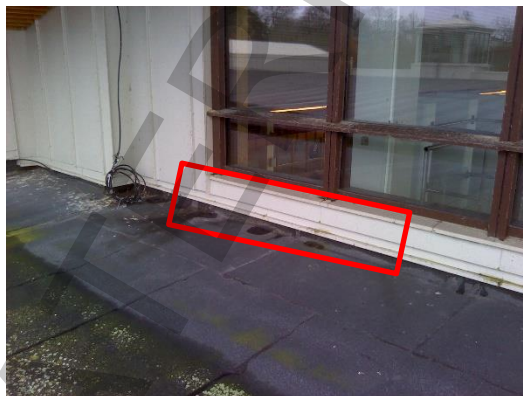
Foto 81, fasad, köldbrygga/luftläckage vid plåtning, (3).

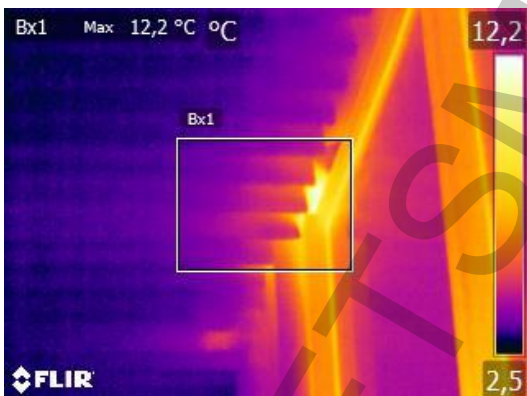
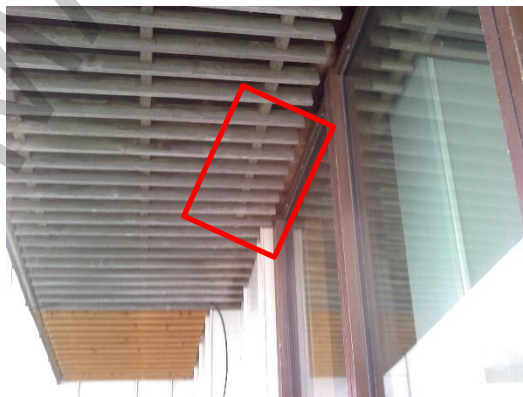
Foto 82, tak, köldbrygga/luftläckage vid takanslutning, (3).

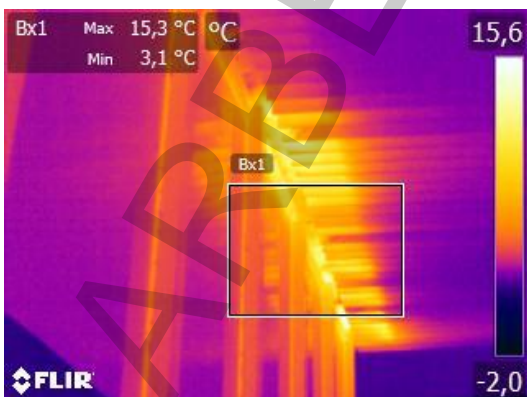
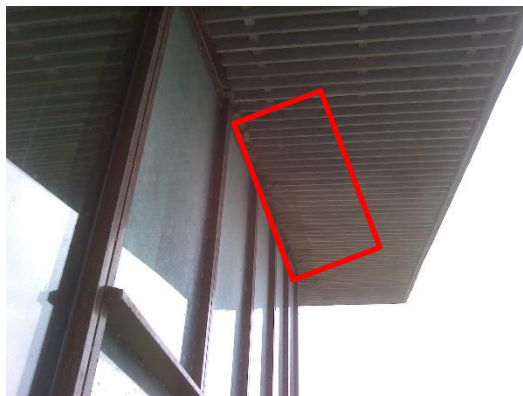
Foto 83, tak, tydligt luftläckage vid takanslutning, (3).

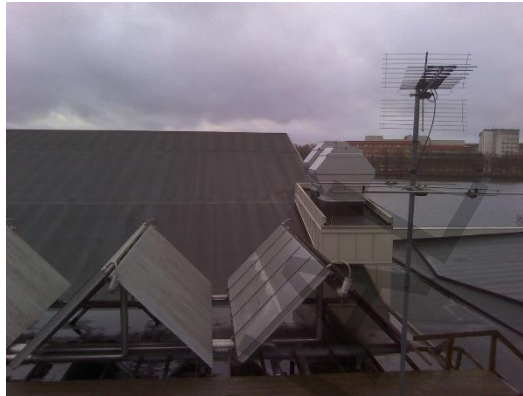
Foto 84, takplan, små temperaturdifferenser, ingen tydlig anmärkning.

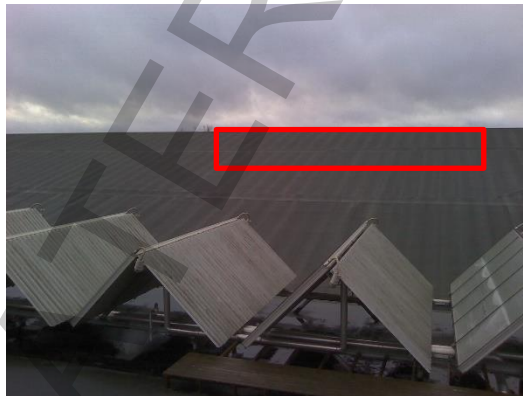
Foto 85, takplan, små temperaturdifferenser, möjligt luftläckage i takutsprång (1).

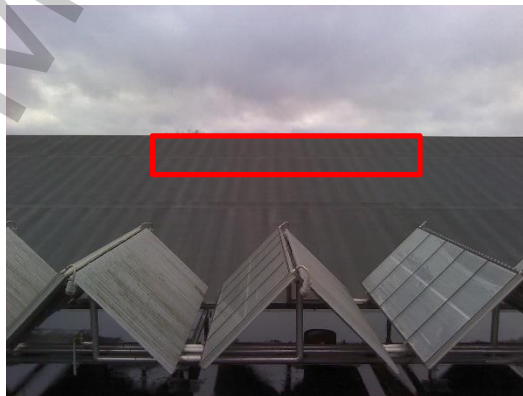
Foto 86, takplan, små temperaturdifferenser, möjligt luftläckage i takutsprång (1).

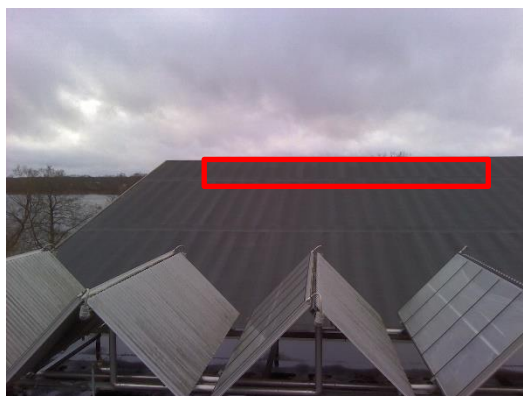
Foto 87, takplan, små temperaturdifferenser, möjligt luftläckage i takutsprång (1).

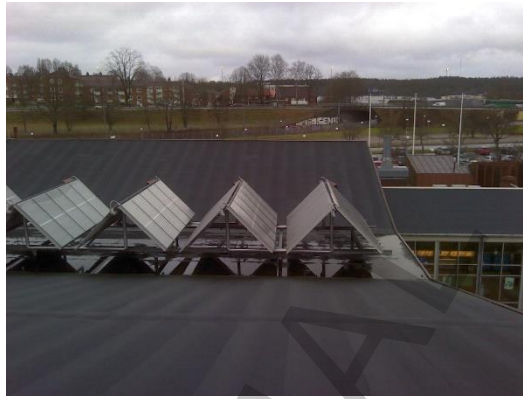
Foto 88, takplan, små temperaturdifferenser, ingen tydlig anmärkning.

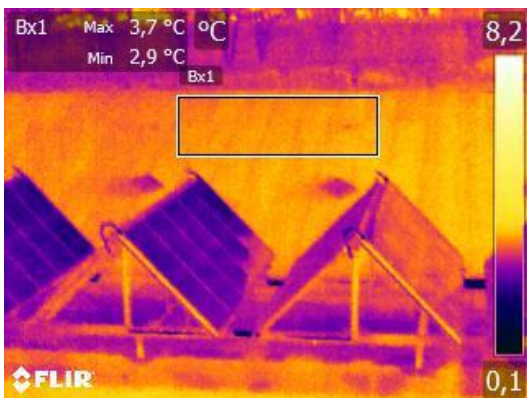
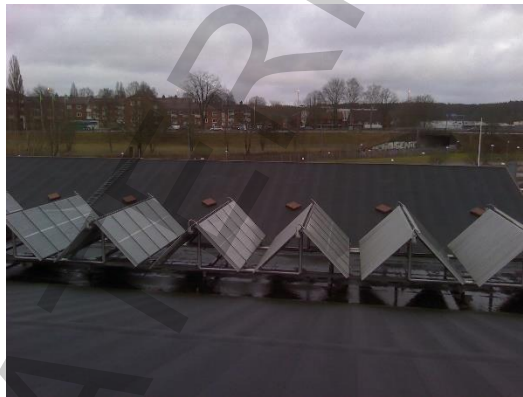
Foto 89, takplan, små temperaturdifferenser, ingen tydlig anmärkning.

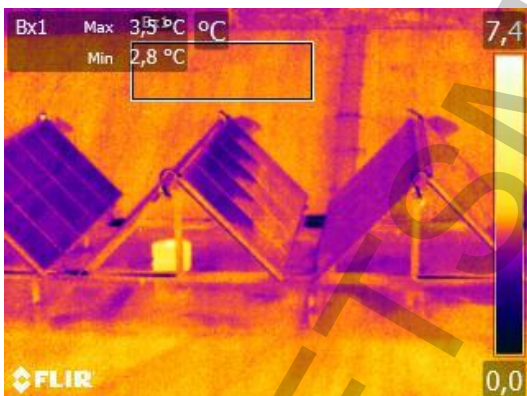
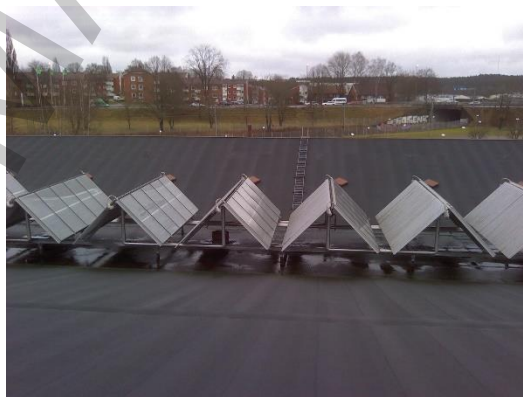
Foto 90, takplan, små temperaturdifferenser, ingen tydlig anmärkning.

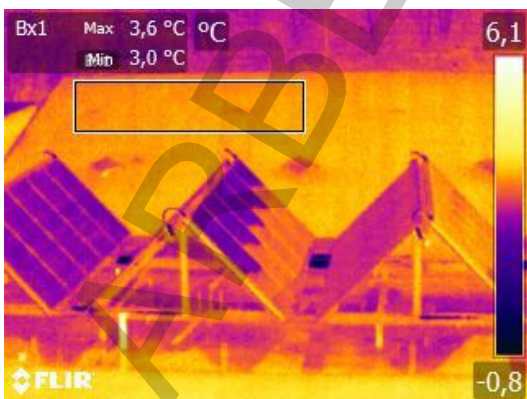
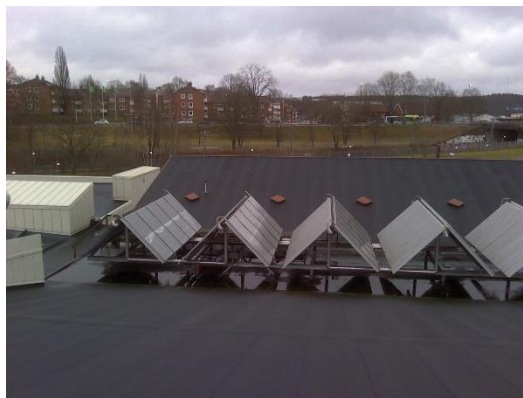
Foto 91, takplan, små temperaturdifferenser, ingen tydlig anmärkning.

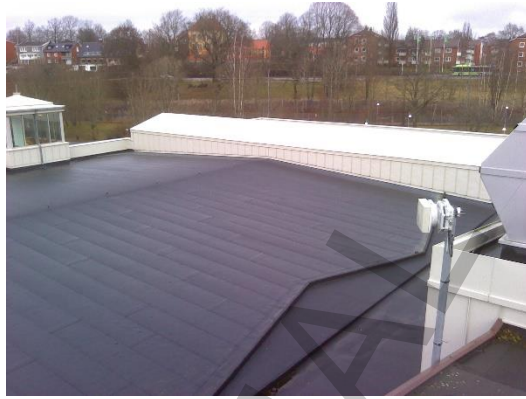
Foto 92, takplan, små temperaturdifferenser, ingen tydlig anmärkning.

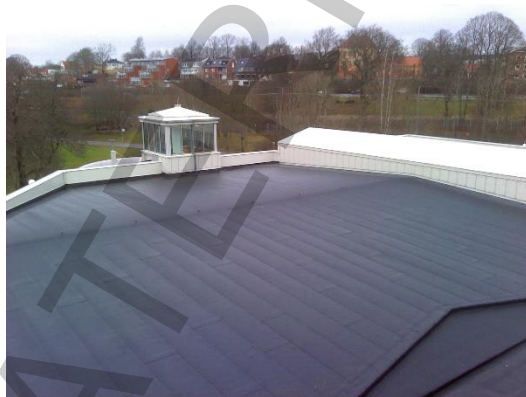
Foto 93, takplan, små temperaturdifferenser, ingen tydlig anmärkning.

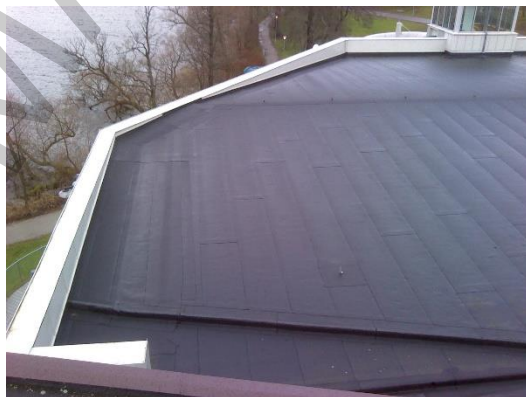
Foto 94, takplan, små temperaturdifferenser, ingen tydlig anmärkning.

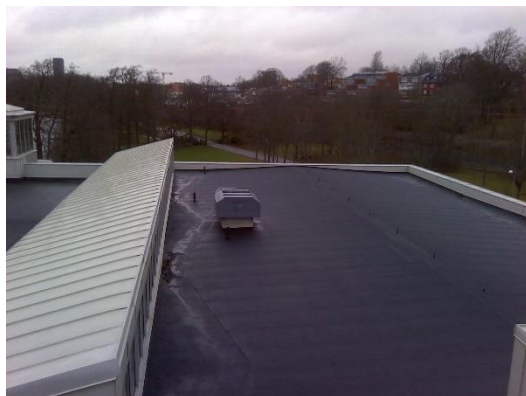
Foto 95, takplan, små temperaturdifferenser, ingen tydlig anmärkning.

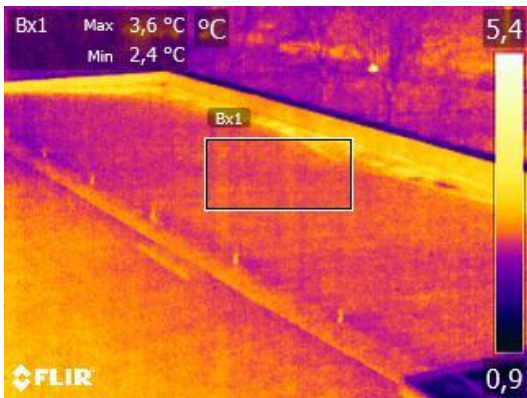
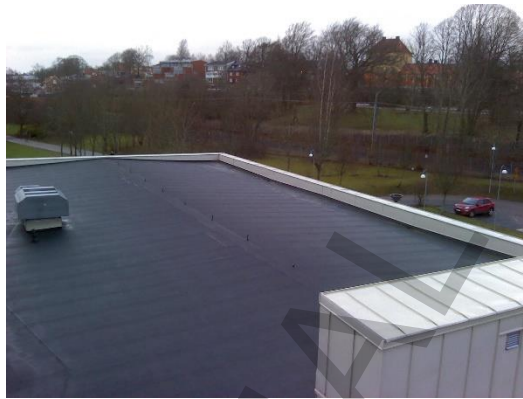
Foto 96, takplan, små temperaturdifferenser, ingen tydlig anmärkning.

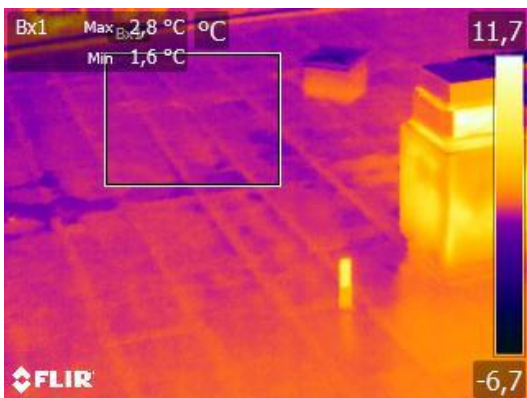
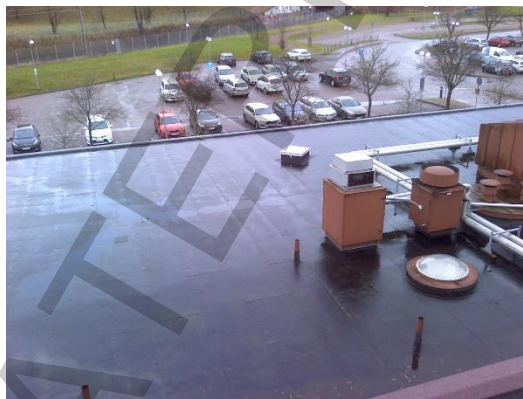
Foto 97, takplan, små temperaturdifferenser, ingen tydlig anmärkning.

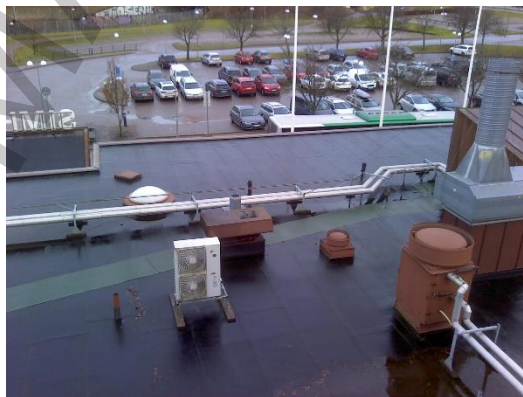
Foto 98, takplan, små temperaturdifferenser, ingen tydlig anmärkning.

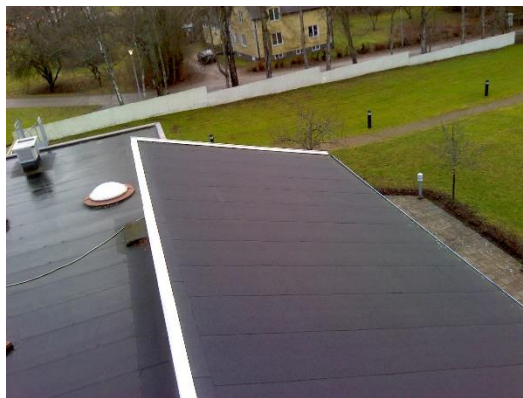
Foto 99, takplan, små temperaturdifferenser, ingen tydlig anmärkning.

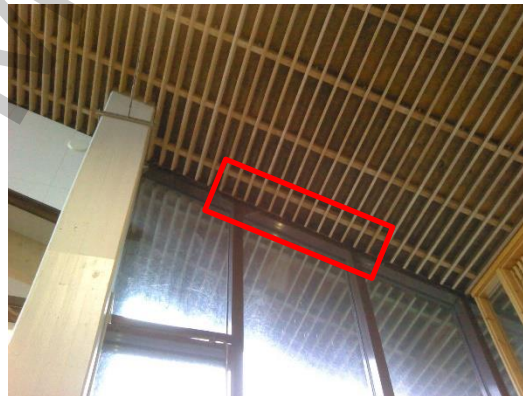
Foto 100, takkonstruktion, köldbrygga/luftläckage vid tak/väggvinkel, (3).

1. Där allvarlighetsgraden bedöms som 1 är inte åtgärder akuta men bör hållas under uppsikt och föras in i kontrollplaner/underhållsplaner för användning vid underhåll och reoveringar.
 - Vid anmärkningar för luftläckage under ytterdörrar bedöms endast tätningsarbete och/eller justering av dörrar och tätningslister vara nödvändigt.
2. Samtliga anmärkningar med allvarlighetsgrad 2 eller 3 måste undersökas ytterligare och åtgärdas.
 - Initialt måste konstruktionen vid anmärkningarna friläggas.
 - Vidare ska undersökningar utföras. Undersökningarna ska konstatera orsakerna till bristerna och ta fram förslag till åtgärder. Undersökningarna måste också klargöra omfattning av bristerna och hantering av eventuella följskador.
 - Vid anmärkningar gällande fuktnivåer på fasad bör ytterligare undersökningar utföras för att klargöra orsaker, omfattning och eventuella följskador.

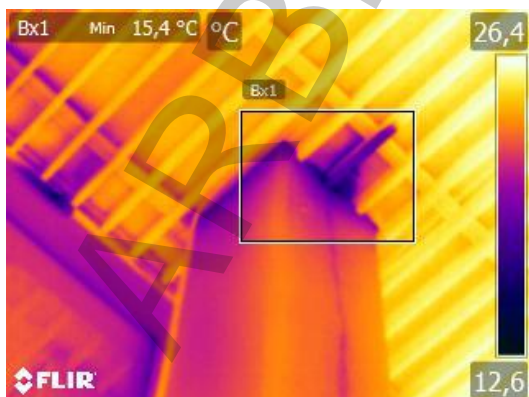
Foto 101, takkonstruktion, köldbrygga/luftläckage vid anslutning pelare, (3).

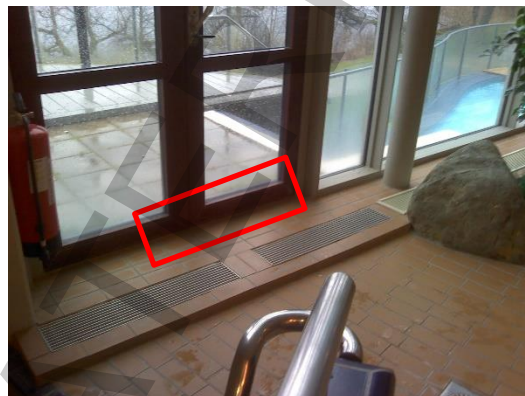
Foto 103, under dörr, luftläckage i anslutning, (1).

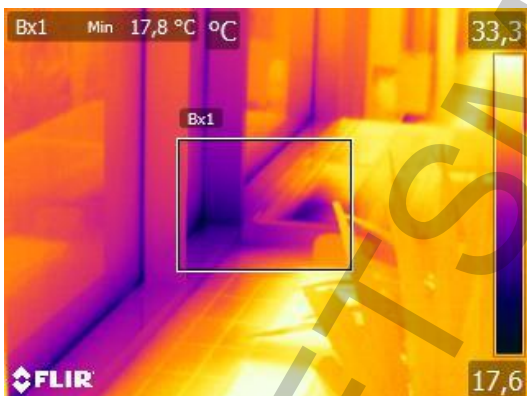
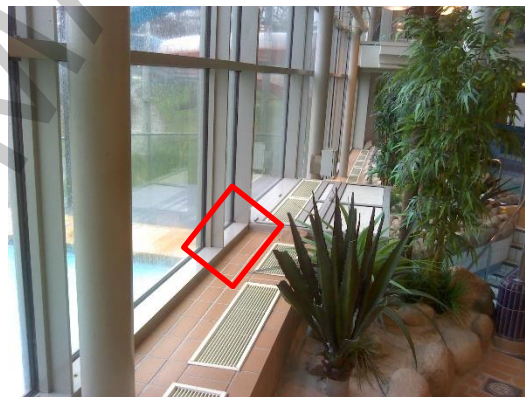
Foto 104, vid fönster, luftläckage i anslutning, (1).

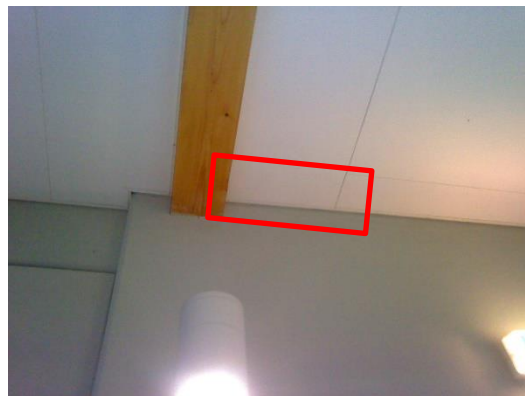
Foto 105, takkonstruktion, mindre luftläckage i anslutning, (2).
